Commune : GRAMAZIE

Rivière : Le Sou

STEP entre Belvèze et Gramazie

Code : AUDE2020_S_1057

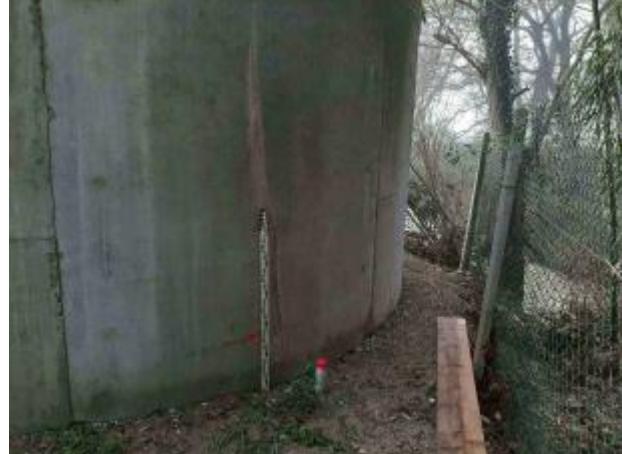
Commentaires : Sous le pont en rive gauche

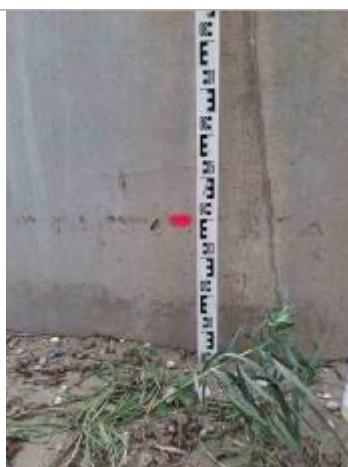
Code : AUDE2020_R_1057_1

Nature du repère : Marque peinture ou encre

Commentaires : Laisse d'inondation marquée à la peinture

État du repère : Disparu

Description référence du repère : sol

Différence entre le niveau d'eau et la référence (en m) : 0.400 m

Altitude calculée de l'eau (en m) : 225.552 m
