Commune : **GRAMAZIE**Rivière : **Le Sou****STEP entre Belvèze et Gramazie****Commentaires** : Sous le pont en rive gauche**1** Repère(s) sur le site**GÉNÉRAL****Unité de gestion** : Méditerranée Ouest**Code** : AUDE2020_S_1057**Date de mise à jour** : 23/03/2022**Auteur** : SPC MO

**22 janvier 2020**Nature de l'inondation : **Débordement de cours d'eau**Altitude calculée de l'eau : **225.552 m**Nature du repère : **Marque peinture ou encre****Commentaires** : Laisse d'inondation marquée à la peinture**GÉNÉRAL****Code** : AUDE2020_R_1057_1**Date de mise à jour** :**Auteur** : SPC MO

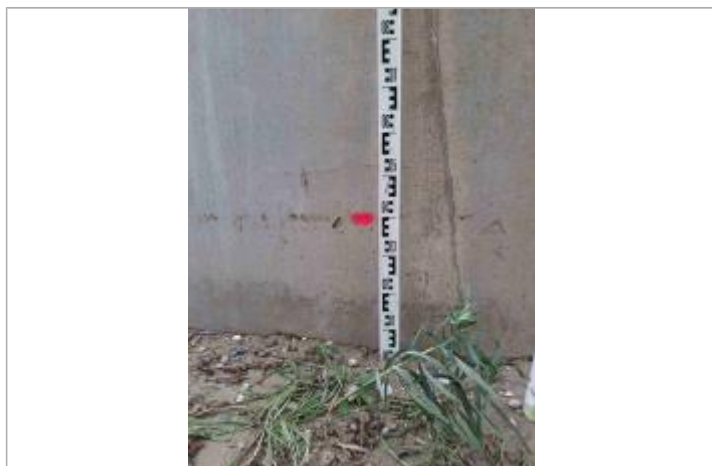
MARQUE**Maximum de l'inondation** : Oui**Visibilité** : Non renseigné**État du repère** : Disparu**Pérennité** : Aucune**Repère calculé** : Non renseigné**PHEC** : Non renseigné**SOURCE DE REPÉRAGE : LAISSES DE CRUES RELEVÉES PAR LA DDTM 11 / SMMAR SUR LA HAUTE VALLÉE DE L'AUDE - 24/01/2020****Type de repérage** : Campagne de terrain post-inondation**Organisme(s)** : DDTM 11**NIVELLEMENT INITIAL - 24/01/2020****Méthode** : GPS**Organisme** : OTEIS**Référence nivelée** : Autre type de référence**Description référence du repère** : sol**Système altimétrique** : NGF IGN 1969 (système normal)**Altitude de la référence (en m)** : 225.152 m**Différence entre le niveau d'eau et la référence (en m)** : 0.400 m**Altitude calculée de l'eau (en m)** : 225.552 m
