Commune : **CAMBIEURE** | Rivière : **Le Sou**

Sous le pont RD19

Unité de gestion : Méditerranée Ouest
Code : AUDE2020_S_1059 **Date de mise à jour :** 23/03/2022
Auteur : SPC MO

Code : AUDE2020_R_1059_1 **Date de mise à jour :** 23/03/2022
Auteur : SPC MO

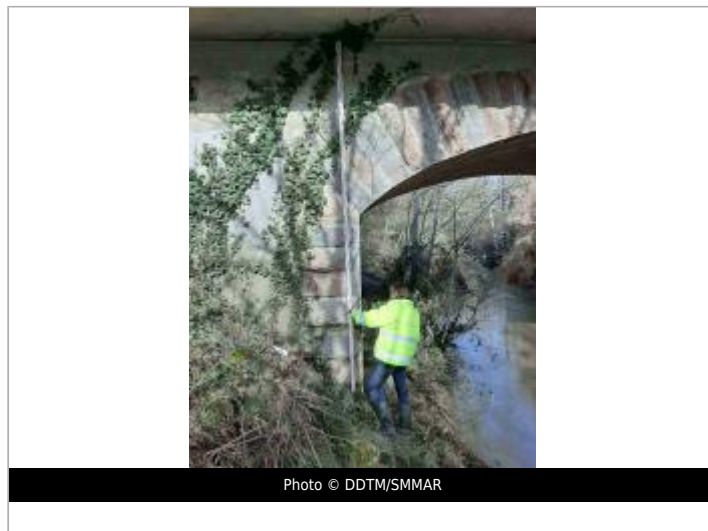
22 janvier 2020 Altitude calculée de l'eau : **199.472 m**

Commentaires : Sous le pont en rive droite, il y a 2 laisses donc deux pics de crue, elles sont situées 3,4m et 2,2 m sous le tablier du pont et ont été marquées à la peinture

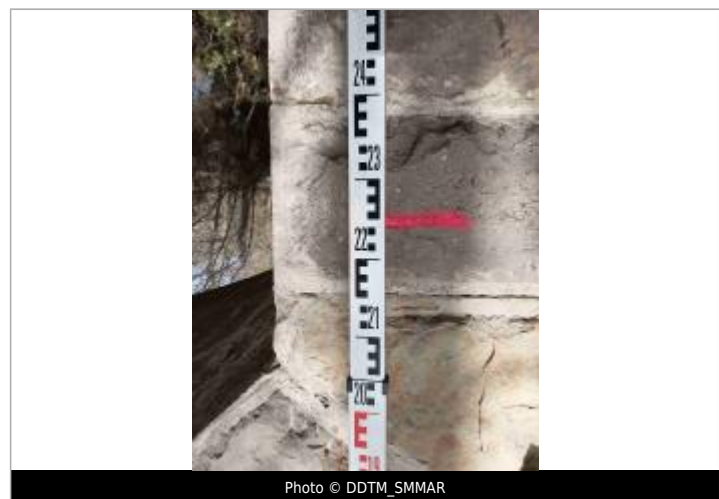
Nature de l'inondation : **Débordement de cours d'eau** Nature du repère : **Marque peinture ou encre**
