Commune : **CAMBIEURE** | Rivière : **Le Sou**

Sous le pont RD19

Unité de gestion : Méditerranée Ouest
 Code : AUDE2020_S_1059 Date de mise à jour : 23/03/2022
 Auteur : SPC MO

Code : AUDE2020_R_1059_1 Date de mise à jour : 23/03/2022
 Auteur : SPC MO

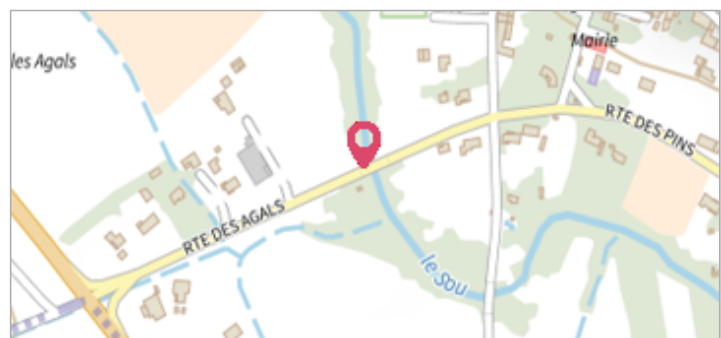
Commentaires : Au niveau du portail **1** Repère(s) sur le site

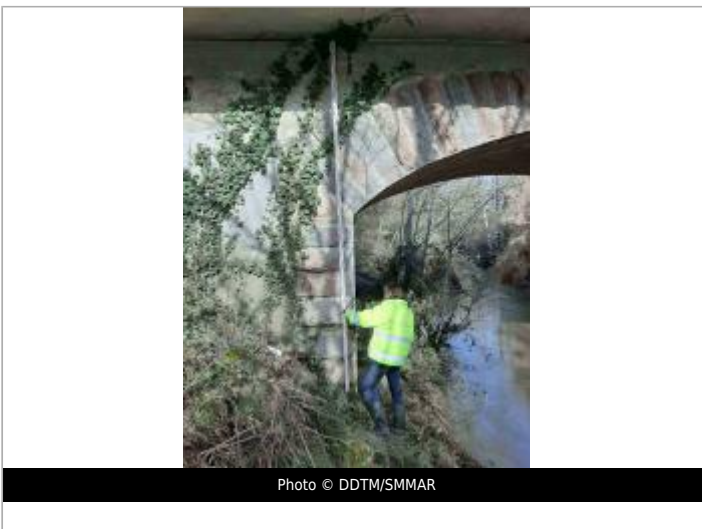
22 janvier 2020 Altitude calculée de l'eau : **199.472 m**

Nature de l'inondation : **Débordement de cours d'eau** Nature du repère : **Marque peinture ou encre**

Commentaires : Sous le pont en rive droite, il y a 2 laisses donc deux pics de crue, elles sont situées 3,4m et 2,2 m sous le tablier du pont et ont été marquées à la peinture
