Commune : **CAMBIEURE****Chemin du relais**Rivière : **Le Sou****Commentaires :** Au niveau du panneau signalisation zone 30**1**

GÉNÉRAL**Unité de gestion :** Méditerranée Ouest**Code :** AUDE2020_S_1061**Date de mise à jour :** 23/03/2022**Auteur :** SPC MO

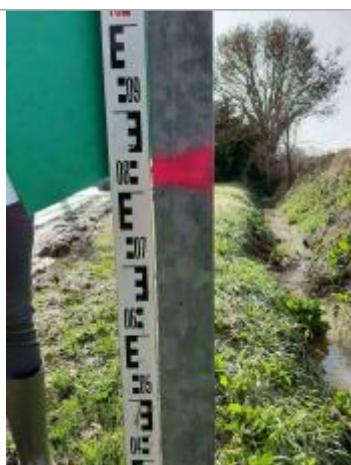
Photo © DDTM_SMMAR

**22 Janvier 2020****Nature de l'inondation :** Débordement de cours d'eau**Altitude calculée de l'eau :** **195.895 m****Nature du repère :** Marque peinture ou encre**Commentaires :** Laisse au niveau du panneau signalisation marquée à la peinture**GÉNÉRAL****Code :** AUDE2020_R_1061_1**Date de mise à jour :****Auteur :** SPC MO

MARQUE**Maximum de l'inondation :** Oui**Visibilité :** Non renseigné**État du repère :** Disparu**Pérennité :** Aucune**Repère calculé :** Non renseigné**PHEC :** Non renseigné
