Commune : **MALVIES**Rivière : **Le Sou****Pont sur le chemin perpendiculaire à la D19****Commentaires** : En rive gauche en amont du pont**1**

GÉNÉRAL**Unité de gestion** : Méditerranée Ouest**Code** : AUDE2020_S_1063**Date de mise à jour** : 23/03/2022**Auteur** : SPC MO

Nature de l'inondation : **Débordement de cours d'eau**Nature du repère : **Marque peinture ou encre****Commentaires** : Laisse marquée à la peinture**GÉNÉRAL****Code** : AUDE2020_R_1063_1**Date de mise à jour** :**Auteur** : SPC MO

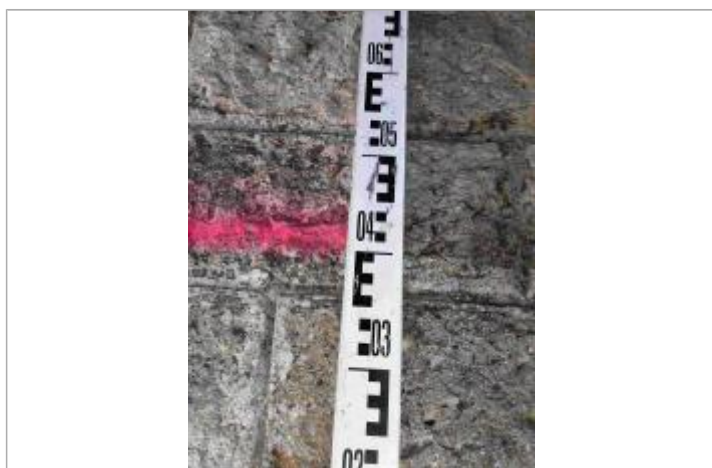
MARQUE**Maximum de l'inondation** : Oui**Visibilité** : Non renseigné**État du repère** : Disparu**Pérennité** : Aucune**Repère calculé** : Non renseigné**PHEC** : Non renseigné

SOURCE DE REPÉRAGE : LAISSES DE CRUES RELEVÉES PAR LA DDTM 11 / SMMAR SUR LA HAUTE VALLÉE DE L'AUDE - 24/01/2020**Type de repérage** : Campagne de terrain post-inondation**Organisme(s)** : DDTM 11**NIVELLEMENT INITIAL - 24/01/2020****Méthode** : GPS**Organisme** : OTEIS**Référence nivelée** : Marque d'inondation**Système altimétrique** : NGF IGN 1969 (système normal)**Altitude de la référence (en m)** : 174.499 m**Altitude calculée de l'eau (en m)** : 174.499 m
