Commune : **MALVIES**

## Pont sur le chemin perpendiculaire à la D19

Rivière : **Le Sou****1**

Code : AUDE2020\_S\_1063

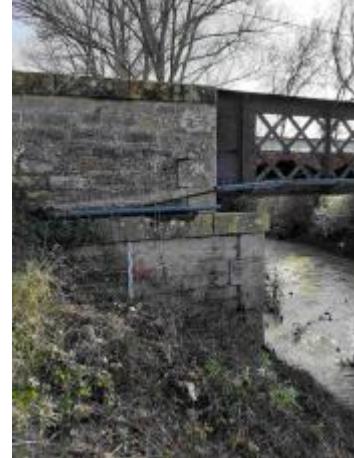
Commentaires : En rive gauche en amont du pont

Photo © DDTM/SMMAR

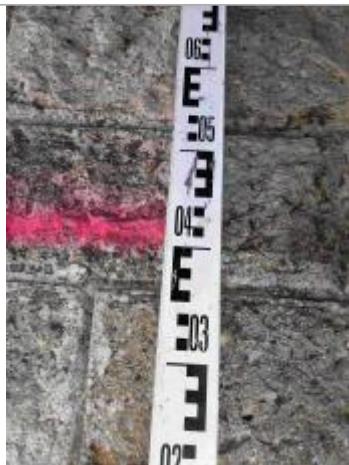
**22 Janvier 2020**Nature de l'inondation : **Débordement de cours d'eau**Altitude calculée de l'eau : **174.499 m**Nature du repère : **Marque peinture ou encre**

Commentaires : Laisse marquée à la peinture

État du repère : Disparu
