Commune : **GRAMAZIE**

Rivière : **Le Sou**

Code : AUDE2020_S_1066

Code : AUDE2020_R_1066_1

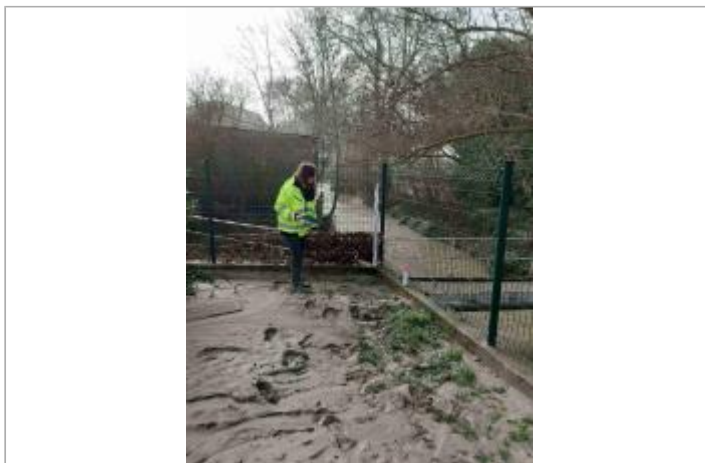
Place dans le village proche d'une passerelle

Commentaires : Entre la RD514 et le Sou, proche d'une passerelle

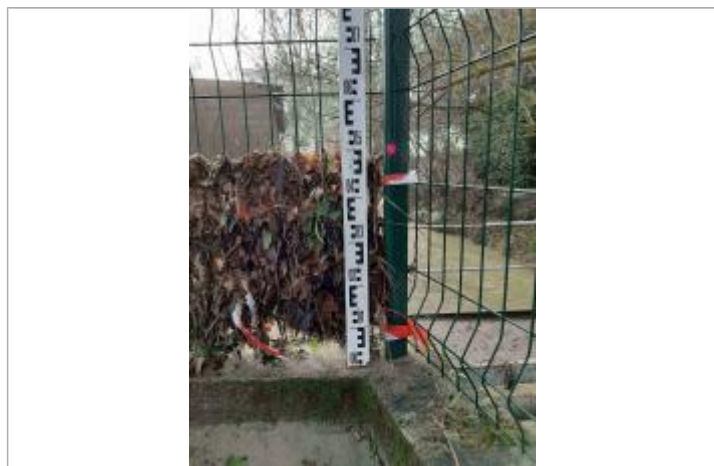
Nature du repère : **Marque peinture ou encre**

Commentaires : Laisse contre grillage, marquée à la peinture

État du repère : Disparu
