Commune : SAINT-MARTIN-DE-VILLEREGLAN

Rivière : Le Sou

Pont sous la RD19 à proximité de la déchetterie

Code : AUDE2020_S_1067

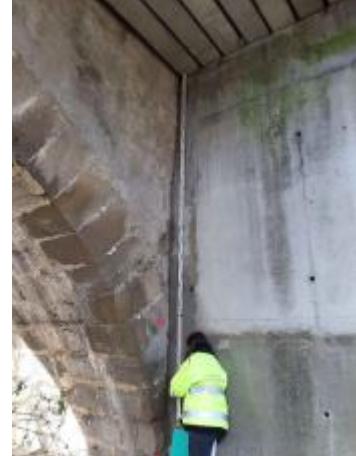
Commentaires : Au niveau de la barrière proche du pont en aval droit

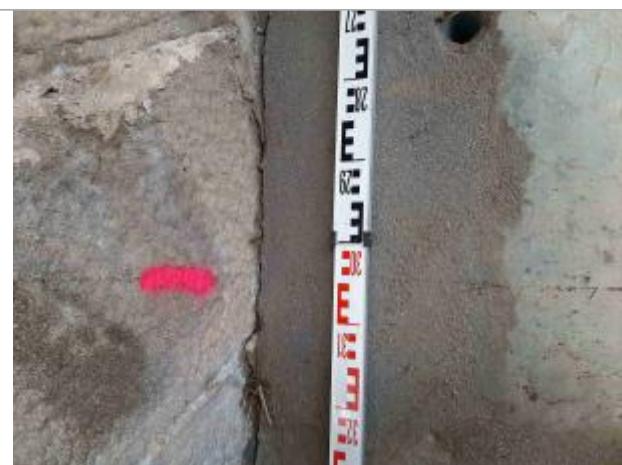
Code : AUDE2020_R_1067_1

Nature du repère : Marque peinture ou encre

Commentaires : Laisse 3,04 m sous la poutre béton du pont, marquée à la peinture

État du repère : Disparu
