Commune : **BRAM**

Pont de la RD 218

Rivière : **Le ruisseau de la Preuille****Commentaires :** Au dessus du ruisseau de Preuille, en amont droit poste de relevage**1**

GÉNÉRAL**Unité de gestion :** Méditerranée Ouest**Code :** AUDE2020_S_1072**Date de mise à jour :** 23/03/2022**Auteur :** SPC MO

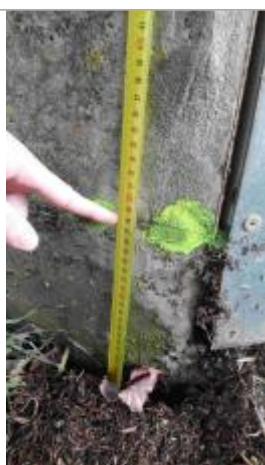
**22 Janvier 2020****Nature de l'inondation :** Débordement de cours d'eau**Altitude calculée de l'eau :** **135.18 m****Nature du repère :** Marque peinture ou encre**Commentaires :** Au niveau du mur, laisse marquée à la peinture**GÉNÉRAL****Code :** AUDE2020_R_1072_1**Date de mise à jour :****Auteur :** SPC MO

MARQUE**Maximum de l'inondation :** Oui**Visibilité :** Non renseigné**État du repère :** Disparu**Pérennité :** Aucune**Repère calculé :** Non renseigné**PHEC :** Non renseigné**SOURCE DE REPÉRAGE : LAISSES DE CRUES RELEVÉES PAR LA DDTM 11 / SMMAR SUR LA HAUTE VALLÉE DE L'AUDE - 24/01/2020****Type de repérage :** Campagne de terrain post-inondation
Organisme : DDTM 11**NIVELLEMENT INITIAL - 24/01/2020****Méthode :** GPS**Organisme :** OTEIS**Référence nivélée :** Autre type de référence**Description référence du repère :** sol**Système altimétrique :** NGF IGN 1969 (système normal)**Altitude de la référence (en m) :** 134.900 m**Différence entre le niveau d'eau et la référence (en m) :** 0.280 m**Altitude calculée de l'eau (en m) :** 135.18 m
