Commune : **BRAM**Rivière : **Le ruisseau de la Preuille****Pont de la RD 218****Commentaires** : Au dessus du ruisseau de Preuille, en amont droit poste de relevage**1**

**GÉNÉRAL****Unité de gestion** : Méditerranée Ouest**Code** : AUDE2020\_S\_1072**Date de mise à jour** : 23/03/2022**Auteur** : SPC MO

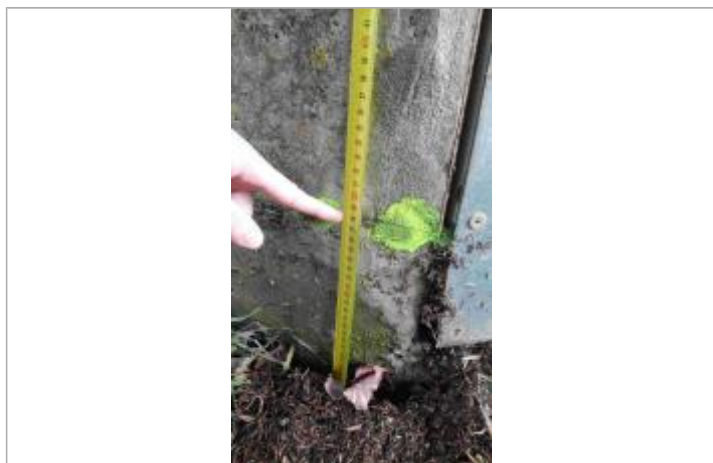
Nature de l'inondation : **Débordement de cours d'eau**Altitude calculée de l'eau : **135.18 m**Nature du repère : **Marque peinture ou encre****Commentaires** : Au niveau du mur, laisse marquée à la peinture**GÉNÉRAL****Code** : AUDE2020\_R\_1072\_1**Date de mise à jour** :**Auteur** : SPC MO
