Commune : **BRAM**Rivière : **Le ruisseau de la Preuille****Avenue notre Dame****Commentaires :** Au niveau de l'angle droit de la route, le long du ruisseau**1**

**GÉNÉRAL****Unité de gestion :** Méditerranée Ouest**Code :** AUDE2020\_S\_1073**Date de mise à jour :** 23/03/2022**Auteur :** SPC MO

**22 Janvier 2020**Nature de l'inondation : **Débordement de cours d'eau**Altitude calculée de l'eau : **133.746 m**Nature du repère : **Marque peinture ou encre****Commentaires :** Au niveau du mur, laisse marquée à la peinture**GÉNÉRAL****Code :** AUDE2020\_R\_1073\_1**Date de mise à jour :****Auteur :** SPC MO

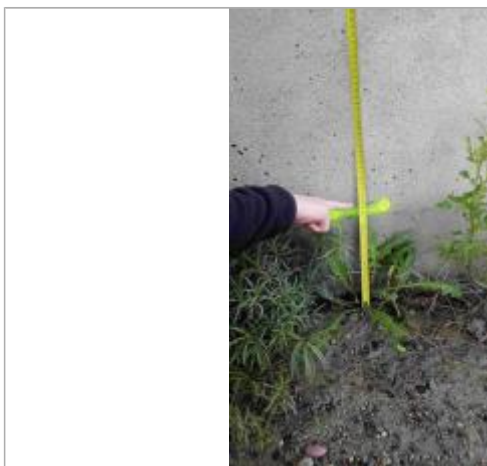
**MARQUE****Maximum de l'inondation :** Oui**Visibilité :** Non renseigné**État du repère :** Disparu**Pérennité :** Aucune**Repère calculé :** Non renseigné**PHÉC :** Non renseigné**SOURCE DE REPÉRAGE : LAISSES DE CRUES RELEVÉES PAR LA DDTM 11 / SMMAR SUR LA HAUTE VALLÉE DE L'AUDE - 24/01/2020****Type de repérage :** Campagne de terrain post-inondation**Organisme :** DDTM 11**NIVELLEMENT INITIAL - 24/01/2020****Méthode :** GPS**Organisme :** OTEIS**Référence nivelée :** Autre type de référence**Description référence du repère :** sol**Système altimétrique :** NGF IGN 1969 (système normal)**Altitude de la référence (en m) :** 133.506 m**Différence entre le niveau d'eau et la référence (en m) :** 0.240 m**Altitude calculée de l'eau (en m) :** 133.746 m
