Commune : **CARCASSONNE**Rivière : **L' Aude****Pilier du pont de la rue Antoine Marty rive droite****Commentaires** : Pilier du pont**1** Repère(s) sur le site**GÉNÉRAL****Unité de gestion** : Méditerranée Ouest**Code** : AUDE2020_S_1075**Date de mise à jour** : 23/03/2022**Auteur** : SPC MO

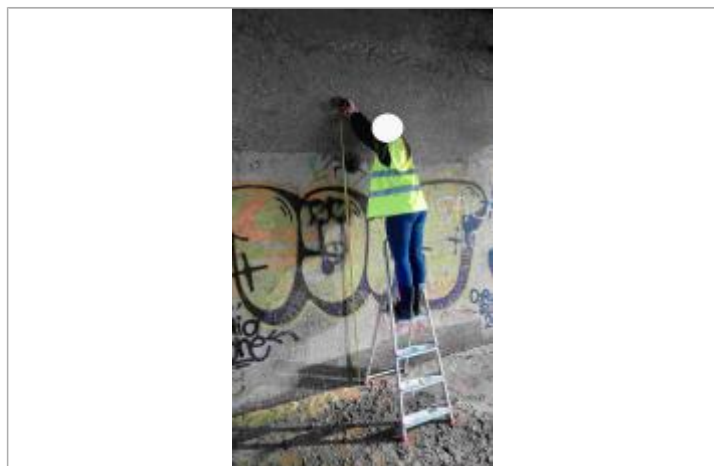
Nature de l'inondation : **Débordement de cours d'eau**Altitude calculée de l'eau : **102.142 m**Nature du repère : **Marque peinture ou encre****Commentaires** : Laisse sur le pilier pont marquée à la peinture**GÉNÉRAL****Code** : AUDE2020_R_1075_1**Date de mise à jour** :**Auteur** : SPC MO

MARQUE**Maximum de l'inondation** : Oui**Visibilité** : Non renseigné**État du repère** : Disparu**Pérennité** : Aucune**Repère calculé** : Non renseigné**PHEC** : Non renseigné**SOURCE DE REPÉRAGE** : LAISSES DE CRUES RELEVÉES PAR LA DDTM 11 / SMMAR SUR LA HAUTE VALLÉE DE L'AUDE - 24/01/2020**Type de repérage** : Campagne de terrain post-inondation**Organisme(s)** : DDTM 11**NIVELLEMENT INITIAL - 24/01/2020****Méthode** : GPS**Organisme** : OTEIS**Référence nivelée** : Autre type de référence**Description référence du repère** : sol**Système altimétrique** : NGF IGN 1969 (système normal)**Altitude de la référence (en m)** : 99.722 m**Différence entre le niveau d'eau et la référence (en m)** : 2.420 m**Altitude calculée de l'eau (en m)** : 102.142 m
