Commune : **CARCASSONNE**Rivière : **L' Aude****Pilier du pont de la rue Antoine Marty rive droite****Commentaires** : Pilier du pont**1** Repère(s) sur le site**GÉNÉRAL****Unité de gestion** : Méditerranée Ouest**Code** : AUDE2020\_S\_1075**Date de mise à jour** : 23/03/2022**Auteur** : SPC MO

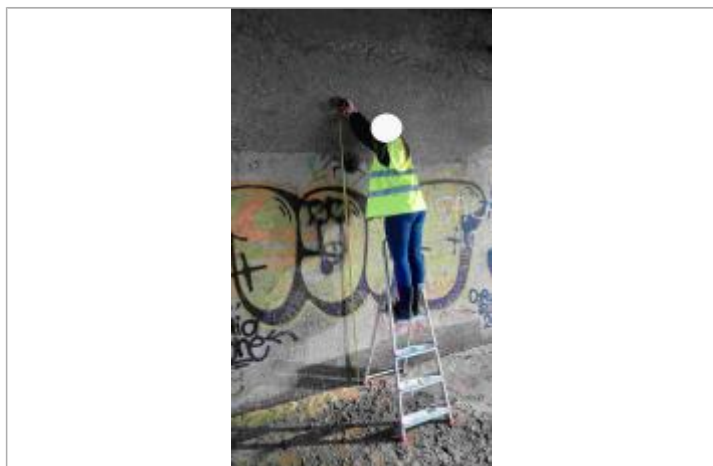
**22 janvier 2020**Nature de l'inondation : **Débordement de cours d'eau**Altitude calculée de l'eau : **102.142 m**Nature du repère : **Marque peinture ou encre****Commentaires** : Laisse sur le pilier pont marquée à la peinture**GÉNÉRAL****Code** : AUDE2020\_R\_1075\_1**Date de mise à jour** :**Auteur** : SPC MO

**MARQUE****Maximum de l'inondation** : Oui**Visibilité** : Non renseigné**État du repère** : Disparu**Pérennité** : Aucune**Repère calculé** : Non renseigné**PHEC** : Non renseigné**SOURCE DE REPÉRAGE** : LAISSES DE CRUES RELEVÉES PAR LA DDTM 11 / SMMAR SUR LA HAUTE VALLÉE DE L'AUDE - 24/01/2020**Type de repérage** : Campagne de terrain post-inondation**Organisme(s)** : DDTM 11**NIVELLEMENT INITIAL - 24/01/2020****Méthode** : GPS**Organisme** : OTEIS**Référence nivelée** : Autre type de référence**Description référence du repère** : sol**Système altimétrique** : NGF IGN 1969 (système normal)**Altitude de la référence (en m)** : 99.722 m**Différence entre le niveau d'eau et la référence (en m)** : 2.420 m**Altitude calculée de l'eau (en m)** : 102.142 m
