Commune : TREBES

Chemin de la Lande

Rivière : L' Aude

Code : AUDE2020_S_1077

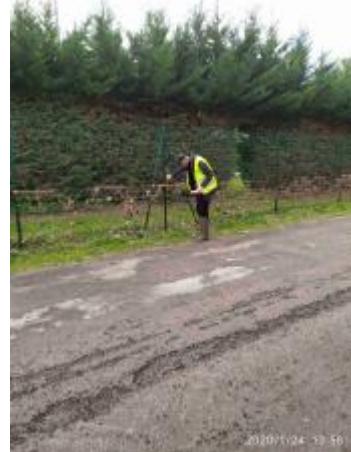
Photo © DDTM/SMMAR

Commentaires : Au niveau du grillage des terrains de tennis

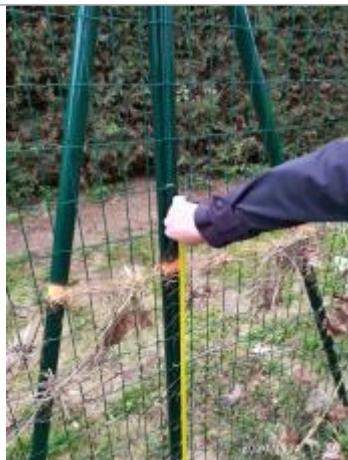
Photo © DDTM_SMMAR

Nature du repère : Marque peinture ou encre

Commentaires : Laisse dans le grillage

État du repère : Disparu

Différence entre le niveau d'eau et la référence (en m) : 1.000 m

Altitude calculée de l'eau (en m) : 82.842 m
