Commune : **TREBES**Rivière : **L' Aude****Chemin de la Lande****Commentaires** : Au niveau du grillage des terrains de tennis**1**

**GÉNÉRAL****Unité de gestion** : Méditerranée Ouest**Code** : AUDE2020\_S\_1077**Date de mise à jour** : 23/03/2022**Auteur** : SPC MO

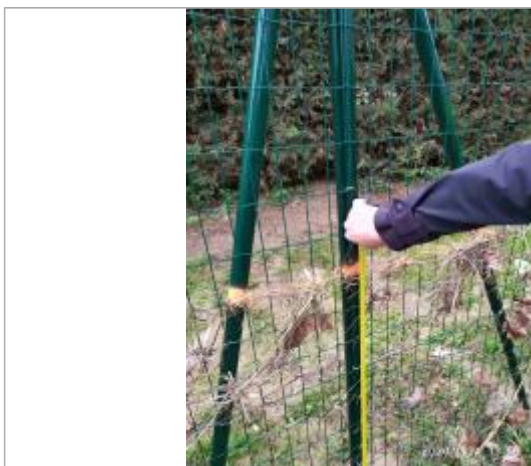
**22 janvier 2020**Nature de l'inondation : **Débordement de cours d'eau**Altitude calculée de l'eau : **82.842 m**Nature du repère : **Marque peinture ou encre****Commentaires** : Laisse dans le grillage**GÉNÉRAL****Code** : AUDE2020\_R\_1077\_1**Date de mise à jour** :**Auteur** : SPC MO

**MARQUE****Maximum de l'inondation** : Oui**Visibilité** : Non renseigné**État du repère** : Disparu**Pérennité** : Aucune**Repère calculé** : Non renseigné**PHEC** : Non renseigné**SOURCE DE REPÉRAGE** : LAISSES DE CRUES RELEVÉES PAR LA DDTM 11 / SMMAR SUR LA HAUTE VALLÉE DE L'AUDE - 24/01/2020**Type de repérage** : Campagne de terrain post-inondation**Organisme(s)** : DDTM 11**NIVELLEMENT INITIAL - 24/01/2020****Méthode** : GPS**Organisme** : OTEIS**Référence nivelée** : Autre type de référence**Description référence du repère** : sol**Système altimétrique** : NGF IGN 1969 (système normal)**Altitude de la référence (en m)** : 81.842 m**Différence entre le niveau d'eau et la référence (en m)** : 1.000 m**Altitude calculée de l'eau (en m)** : 82.842 m
