Commune : CARCASSONNE

Rivière : L' Aude

Code : AUDE2020_S_1093

Nature de l'inondation : Débordement de cours d'eau

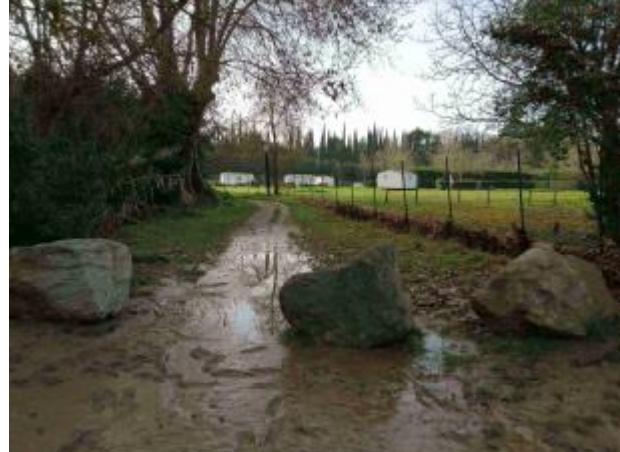
Chemin bordant le camping côté est

Commentaires : Sur un muret

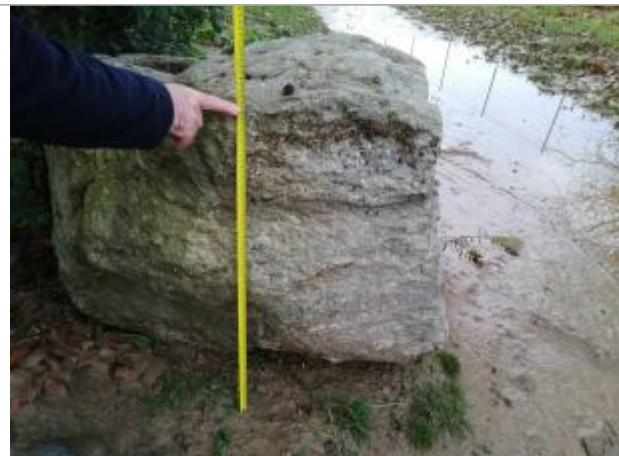
Code : AUDE2020_R_1093_1

Commentaires : Laisse au dessus du rocher

État du repère : Disparu

Description référence du repère : sol

Différence entre le niveau d'eau et la référence (en m) : 0.800 m

Altitude calculée de l'eau (en m) : 104.888 m
