Commune : CARCASSONNE

**640 camin del Orts**

Rivière : L' Aude

**GÉNÉRAL****Unité de gestion :** Méditerranée Ouest**Code :** AUDE2020\_S\_1097**Date de mise à jour :** 23/03/2022**Auteur :** SPC MO

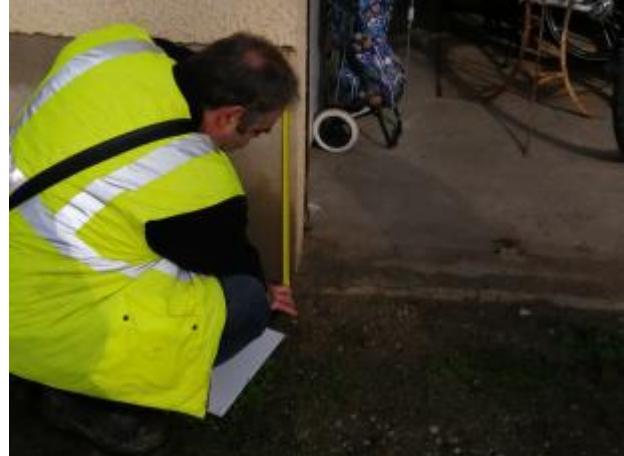
Photo © DDTM/SMMAR

Commentaires : Au niveau du parvis du garage à côté du portail

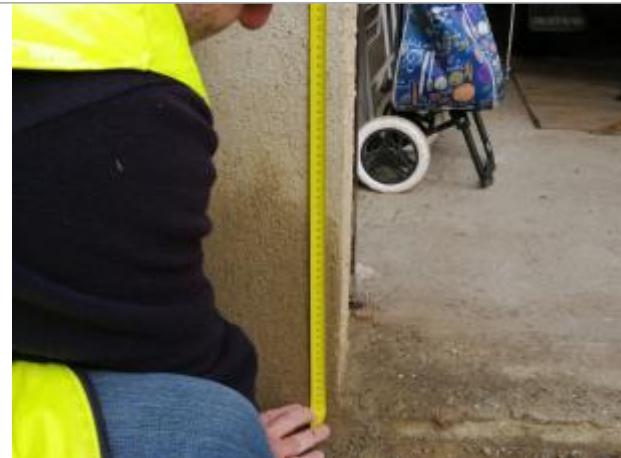
Photo © DDTM\_SMMAR

Commentaires : Laisse au niveau du parvis du garage à côté du portail

**MARQUE****Maximum de l'inondation :** Oui**Visibilité :** Non renseigné**État du repère :** Disparu**Pérennité :** Aucune**Repère calculé :** Non renseigné**PHEC :** Non renseigné

**SOURCE DE REPÉRAGE : LAISSES DE CRUES RELEVÉES PAR LA DDTM 11 / SMMAR SUR LA HAUTE VALLÉE DE L'AUDE - 24/01/2020****Type de repérage :** Campagne de terrain post-inondation  
**Organisme :** DDTM 11**NIVELLEMENT INITIAL - 24/01/2020****Méthode :** GPS**Organisme :** OTEIS**Référence nivélée :** Autre type de référence**Description référence du repère :** sol**Système altimétrique :** NGF IGN 1969 (système normal)**Altitude de la référence (en m) :** 103.797 m**Différence entre le niveau d'eau et la référence (en m) :** 0.670 m**Altitude calculée de l'eau (en m) :** 104.467 m
