Commune : **CARCASSONNE**

Rivière : **L' Aude**

## 25 rue du jardin Beaumetz

**Code :** AUDE2020\_S\_1099

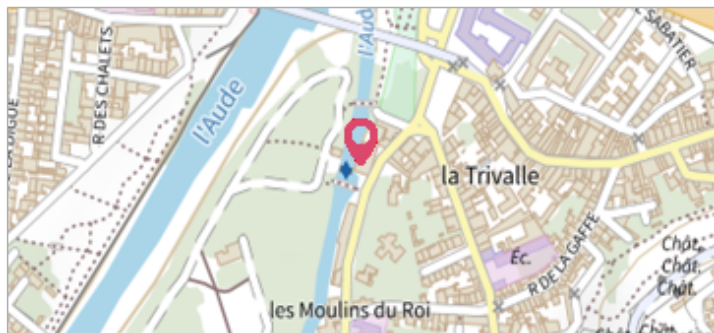
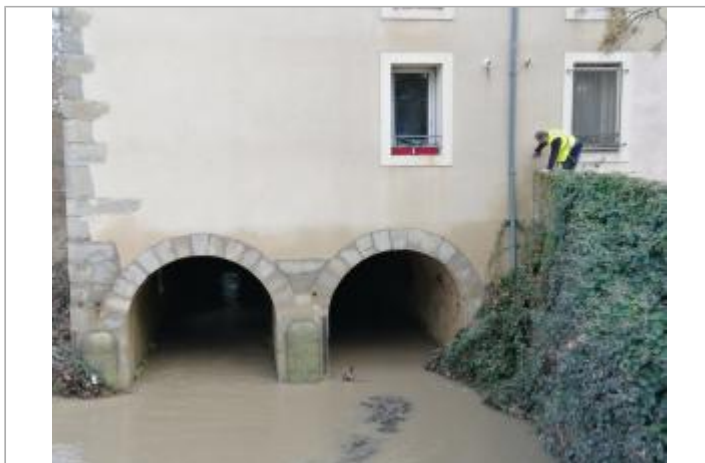
Photo © DDTM/SMMAR

**Commentaires :** Mur bâtiment au droit des arches sur le bras du moulin du roi

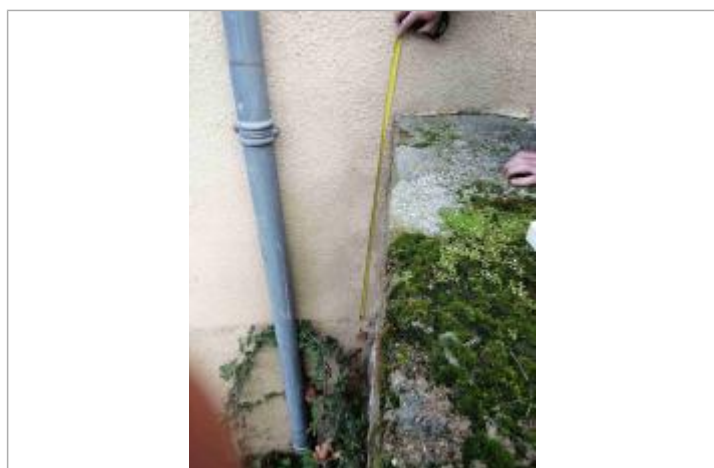
Photo © DDTM\_SMMAR

**État du repère :** Disparu

**Description référence du repère :** haut du mur

**Différence entre le niveau d'eau et la référence (en m) :** -0.970 m

**Altitude calculée de l'eau (en m) :** 103.296 m
