Commune : **CARCASSONNE**Rivière : **L' Aude****25 rue du jardin Beaumetz****Commentaires :** Mur bâtiment au droit des arches sur le bras du moulin du roi**1** Repère(s) sur le site**GÉNÉRAL****Unité de gestion :** Méditerranée Ouest**Code :** AUDE2020_S_1099**Date de mise à jour :** 23/03/2022**Auteur :** SPC MO

**22 Janvier 2020**Nature de l'inondation : **Débordement de cours d'eau**Altitude calculée de l'eau : **103.296 m**Nature du repère : **Non renseigné****GÉNÉRAL****Code :** AUDE2020_R_1099_1**Date de mise à jour :****Auteur :** SPC MO

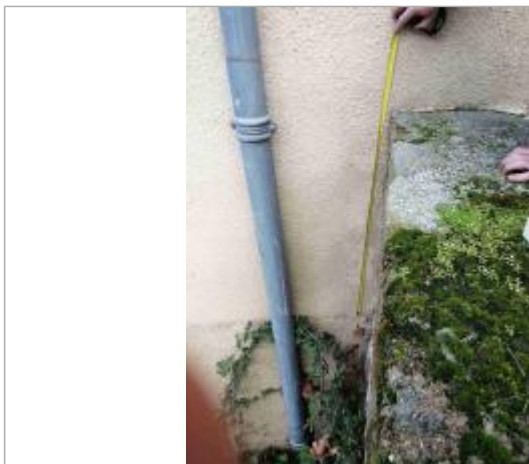
MARQUE**Maximum de l'inondation :** Oui**Visibilité :** Non renseigné**État du repère :** Disparu**Pérennité :** Aucune**Repère calculé :** Non renseigné**PHEC :** Non renseigné**SOURCE DE REPÉRAGE : LAISSES DE CRUES RELEVÉES PAR LA DDTM 11 / SMMAR SUR LA HAUTE VALLÉE DE L'AUDE - 24/01/2020****Type de repérage :** Campagne de terrain post-inondation**Organisme :** DDTM 11**NIVELLEMENT INITIAL - 24/01/2020****Méthode :** GPS**Organisme :** OTEIS**Référence nivelée :** Autre type de référence**Description référence du repère :** haut du mur**Système altimétrique :** NGF IGN 1969 (système normal)**Altitude de la référence (en m) :** 104.266 m**Différence entre le niveau d'eau et la référence (en m) :** -0.970 m**Altitude calculée de l'eau (en m) :** 103.296 m
