Commune : **CARCASSONNE**Rivière : **L' Aude****13 rue du Jardin Beaumetz****Commentaires** : Façade amont RD du bras du moulin du roi**1** Repère(s) sur le site**GÉNÉRAL****Unité de gestion** : Méditerranée Ouest**Code** : AUDE2020_S_1100**Date de mise à jour** : 23/03/2022**Auteur** : SPC MO

**22 Janvier 2020**Nature de l'inondation : **Débordement de cours d'eau**Altitude calculée de l'eau : **103.431 m**Nature du repère : **Non renseigné****Commentaires** : Trace humidité**GÉNÉRAL****Code** : AUDE2020_R_1100_1**Date de mise à jour** :**Auteur** : SPC MO

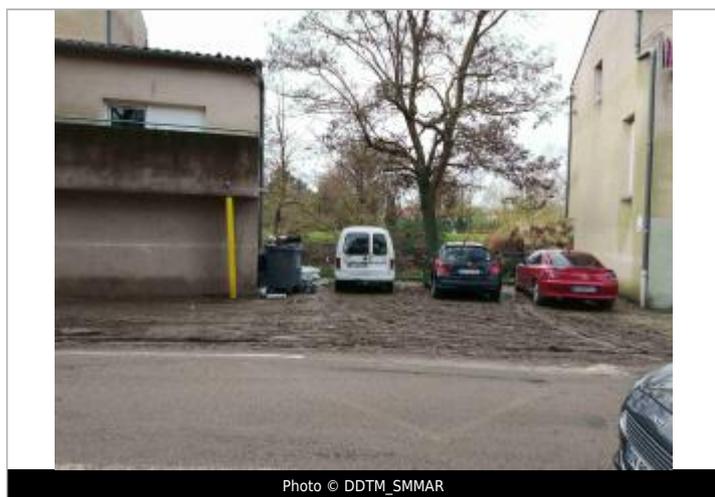
MARQUE**Maximum de l'inondation** : Oui**Visibilité** : Non renseigné**État du repère** : Disparu**Pérennité** : Aucune**Repère calculé** : Non renseigné**PHEC** : Non renseigné**SOURCE DE REPÉRAGE** : LAISSES DE CRUES RELEVÉES PAR LA DDTM 11 / SMMAR SUR LA HAUTE VALLÉE DE L'AUDE - 24/01/2020**Type de repérage** : Campagne de terrain post-inondation**Organisme** : DDTM 11**NIVELLEMENT INITIAL - 24/01/2020****Méthode** : GPS**Organisme** : OTEIS**Référence nivelée** : Autre type de référence**Description référence du repère** : sol**Système altimétrique** : NGF IGN 1969 (système normal)**Altitude de la référence (en m)** : 103.161 m**Différence entre le niveau d'eau et la référence (en m)** : 0.270 m**Altitude calculée de l'eau (en m)** : 103.431 m
