Commune : **CARCASSONNE**

Rivière : **L' Aude**

## HLM les Tilleuls - poteau en face

Code : AUDE2020\_S\_1111

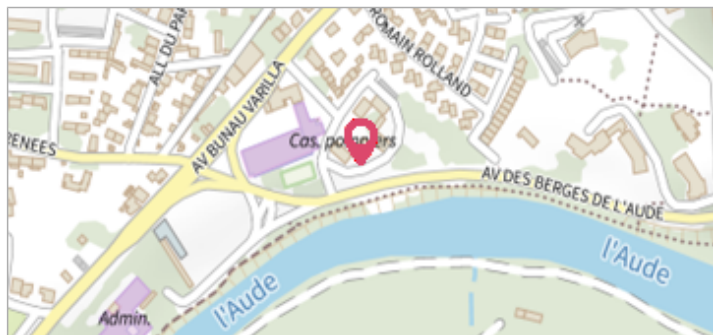
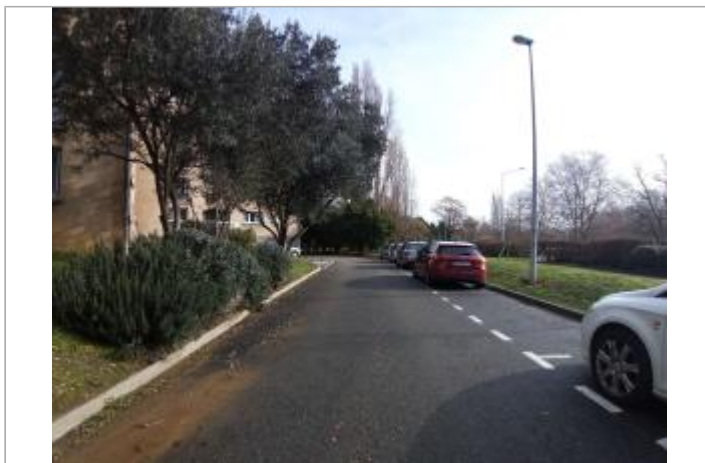
**1** Repère(s) sur le site

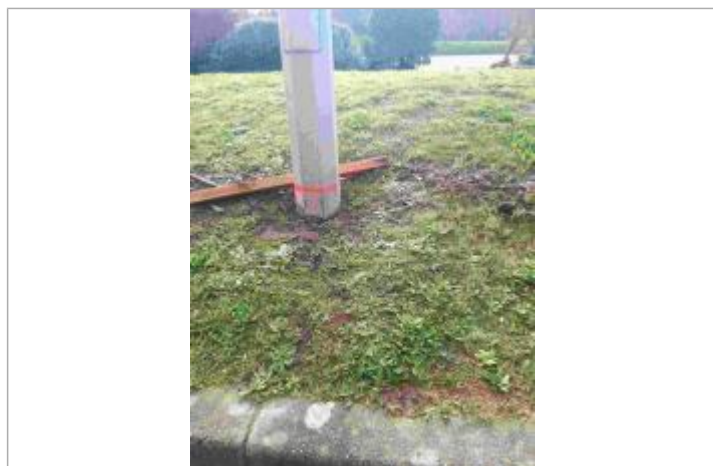
Description référence du repère : sol

Différence entre le niveau d'eau et la référence (en m) : 0.250 m

Altitude calculée de l'eau (en m) : 108.177 m
