Commune : **CARCASSONNE**Rivière : **L' Aude****Résidence les Magnolias - vide sanitaire**

Code : AUDE2020_S_1114

22 janvier 2020

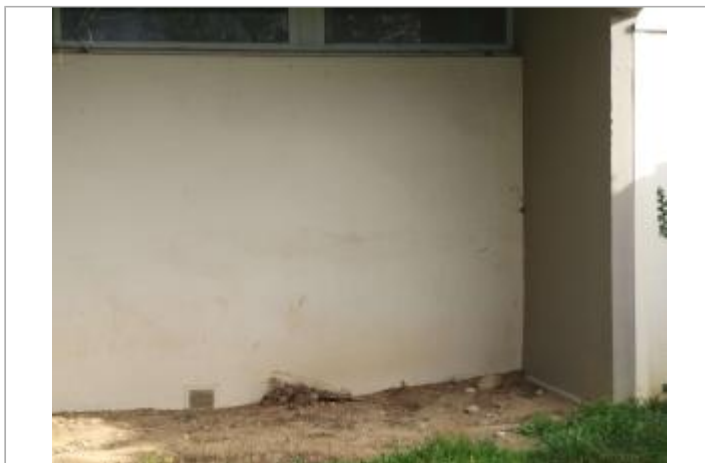
Photo © DDTM/SMMAR

Commentaires : Mur salon

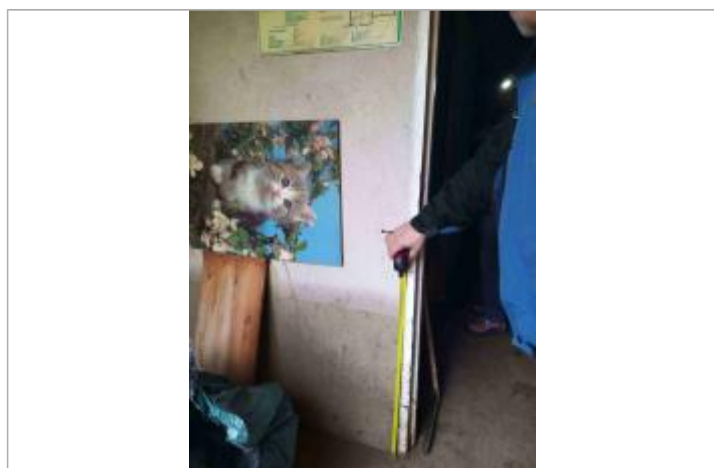
Photo © DDTM_SMMAR

Commentaires : Mur salon

État du repère : Disparu

Description référence du repère : sol

Différence entre le niveau d'eau et la référence (en m) : 0.590 m

Altitude calculée de l'eau (en m) : 107.711 m
