Commune : **CARCASSONNE**Rivière : **L' Aude****Restaurant Paicherou****Commentaires :** Laisse de crue**1**

**GÉNÉRAL****Unité de gestion :** Méditerranée Ouest**Code :** AUDE2020\_S\_1118**Date de mise à jour :** 23/03/2022**Auteur :** SPC MO

**22 Janvier 2020**Nature de l'inondation : **Débordement de cours d'eau**Altitude calculée de l'eau : **105.938 m**Nature du repère : **Non renseigné****GÉNÉRAL****Code :** AUDE2020\_R\_1118\_1**Date de mise à jour :****Auteur :** SPC MO

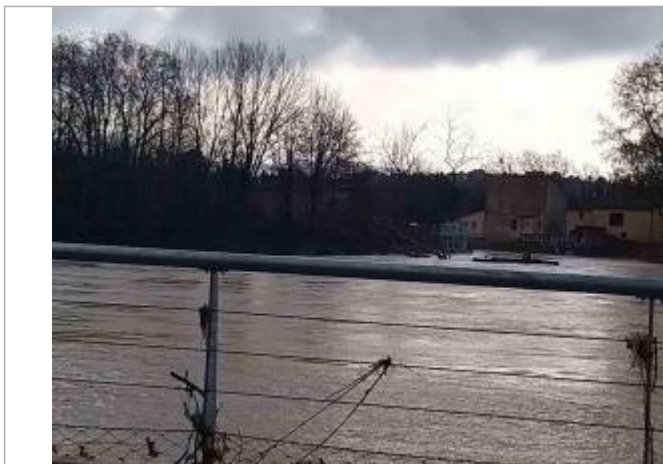
**MARQUE****Maximum de l'inondation :** Oui**Visibilité :** Non renseigné**État du repère :** Disparu**Pérennité :** Aucune**Repère calculé :** Non renseigné**PHEC :** Non renseigné**SOURCE DE REPÉRAGE : LAISSES DE CRUES RELEVÉES PAR LA DDTM 11 / SMMAR SUR LA HAUTE VALLÉE DE L'AUDE - 24/01/2020****Type de repérage :** Campagne de terrain post-inondation**Organisme :** DDTM 11**NIVELLEMENT INITIAL - 24/01/2020****Méthode :** GPS**Organisme :** OTEIS**Référence nivelée :** Autre type de référence**Description référence du repère :** sol**Système altimétrique :** NGF IGN 1969 (système normal)**Altitude de la référence (en m) :** 105.118 m**Différence entre le niveau d'eau et la référence (en m) :** 0.820 m**Altitude calculée de l'eau (en m) :** 105.938 m
