Commune : **CARCASSONNE** | Rivière : **L' Aude**

**Restaurant Paicherou**

Commentaires : Laisse de crue

Unité de gestion : Méditerranée Ouest  
 Code : AUDE2020\_S\_1118 Date de mise à jour : 23/03/2022  
 Auteur : SPC MO

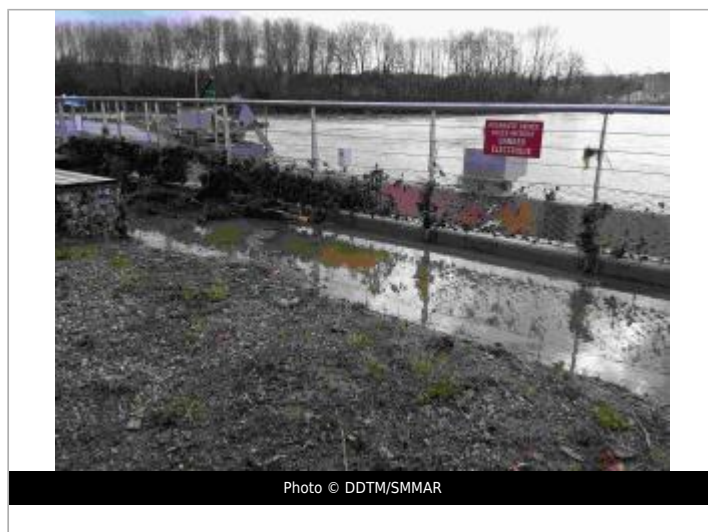
Maximum de l'inondation : Oui  
 Visibilité : Non renseigné État du repère : Disparu  
 Pérennité : Aucune Repère calculé : Non renseigné  
 PHEC : Non renseigné

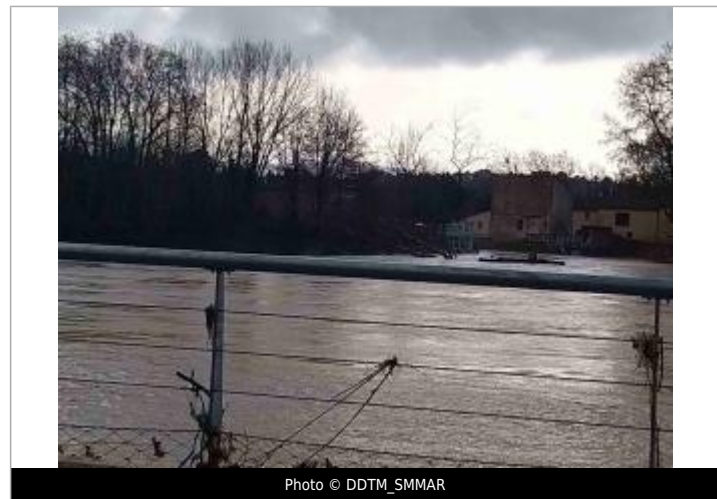
Code : AUDE2020\_R\_1118\_1 Date de mise à jour : 31/03/2022  
 Auteur : SPC MO

Méthode : GPS  
 Organisme : OTEIS  
 Référence nivelée : Autre type de référence  
 Description référence du repère : sol  
 Système altimétrique : NGF IGN 1969 (système normal)  
 Altitude de la référence (en m) : 105.118 m  
 Différence entre le niveau d'eau et la référence (en m) : 0.820 m  
 Altitude calculée de l'eau (en m) : 105.938 m
