Commune : **CARCASSONNE**Rivière : **L' Aude****Quai Bellevue**

Code : AUDE2020_S_1119

22 janvier 2020

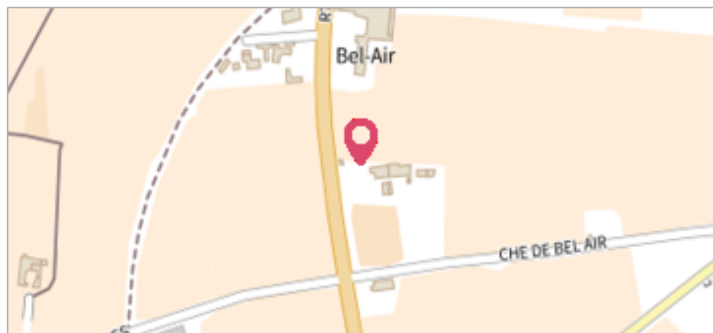
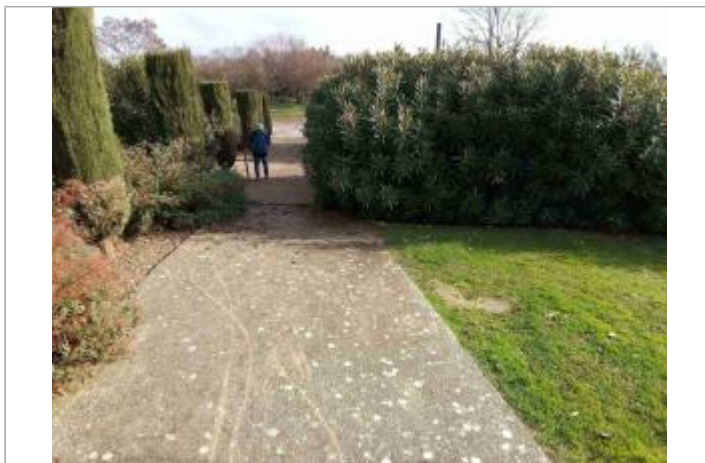
Commentaires : Laisse de crue

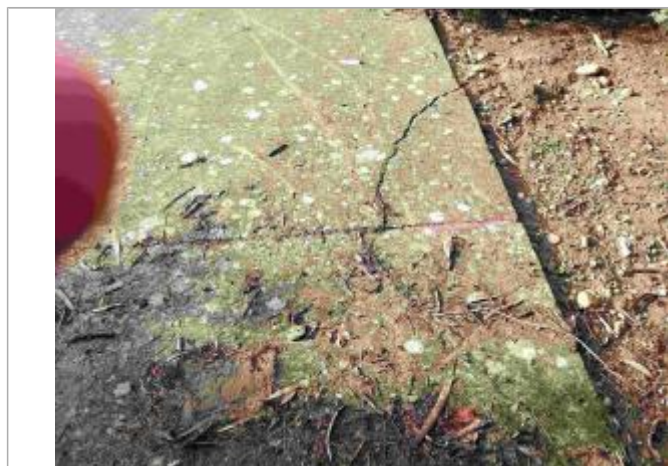
Code : AUDE2020_R_1119_1

Nature de l'inondation : **Débordement de cours d'eau**Altitude calculée de l'eau : **102.144 m**Nature du repère : **Non renseigné**

Commentaires : Laisse de crue

État du repère : Disparu
