Commune : **COUIZA** | Rivière : **L' Aude**

WC public face la salle Robert Capdeville

Unité de gestion : Méditerranée Ouest
 Code : AUDE2020_S_1135 Date de mise à jour : 23/03/2022
 Auteur : SPC MO

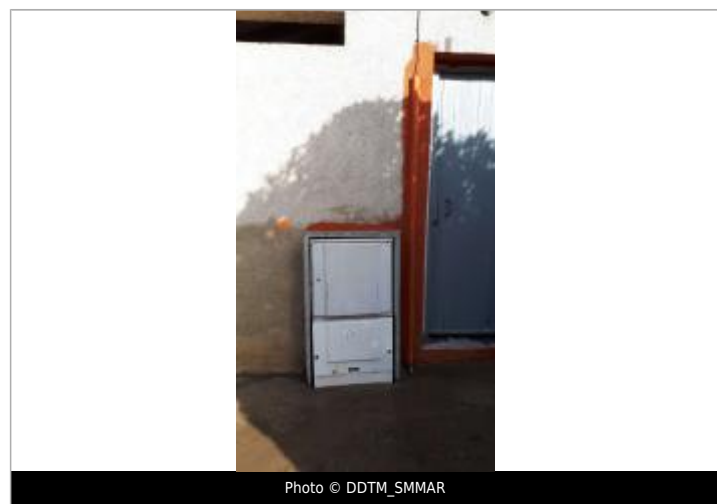
Code : AUDE2020_R_1135_1 Date de mise à jour : 29/03/2022
 Auteur : SPC MO

Commentaires : Mur

Maximum de l'inondation : Oui
 Visibilité : Non renseigné État du repère : Disparu
 Pérennité : Aucune Repère calculé : Non renseigné
 PHEC : Non renseigné

Méthode : GPS
 Organisme : OTEIS
 Référence nivelée : Autre type de référence
 Description référence du repère : sol
 Système altimétrique : NGF IGN 1969 (système normal)
 Altitude de la référence (en m) : 225.628 m
 Différence entre le niveau d'eau et la référence (en m) : 1.050 m
 Altitude calculée de l'eau (en m) : 226.678 m
