Commune : **LIMOUX** | Rivière : **L' Aude**

**Camping**

**Unité de gestion :** Méditerranée Ouest  
**Code :** AUDE2020\_S\_1141      **Date de mise à jour :** 23/03/2022  
**Auteur :** SPC MO

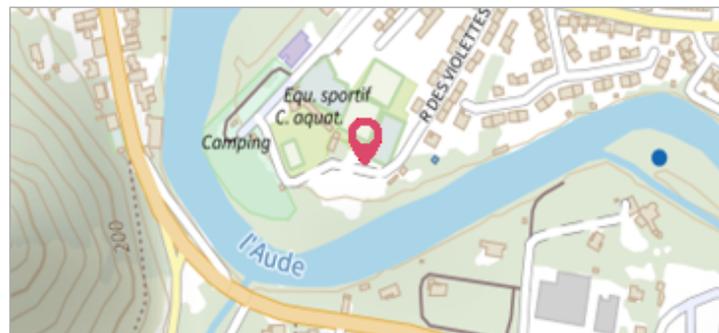
**Commentaires :** Au milieu de deux blocs devant bâtiment vert
