Commune : LIMOUX

Rivière : L' Aude

Toilettes du camping

Code : AUDE2020_S_1142

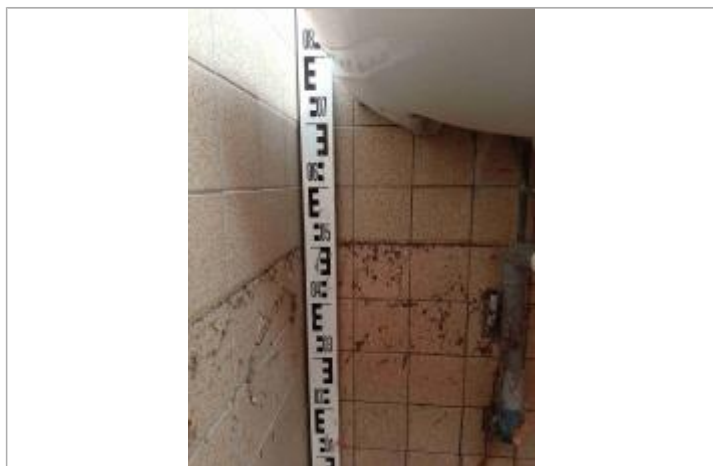
Code : AUDE2020_R_1142_1

Nature du repère : Laisse d'inondation

Commentaires : Mur

État du repère : Disparu

Différence entre le niveau d'eau et la référence (en m) : 0.510 m

Altitude calculée de l'eau (en m) : 170.244 m
