Commune : LIMOUX

Rivière : L' Aude

3 petite rue du Palais

Code : AUDE2020_S_1149

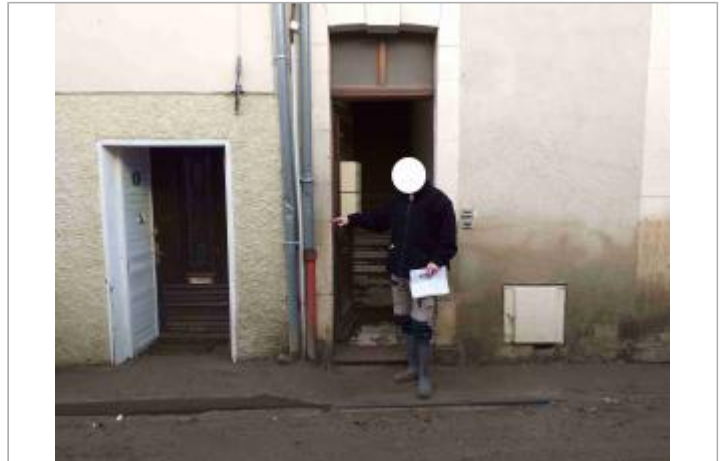
Commentaires : Façade habitation

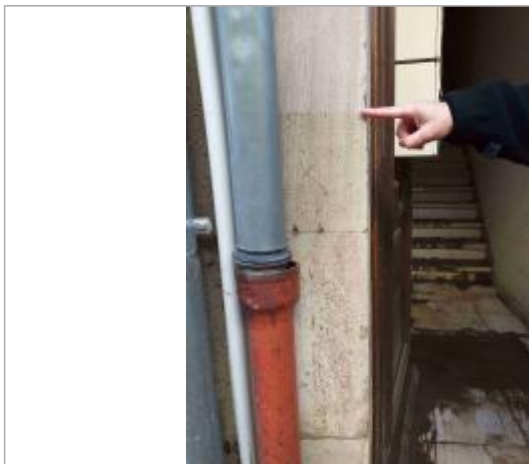
Code : AUDE2020_R_1149_1

Nature du repère : Laisse d'inondation

Commentaires : Mur

État du repère : Disparu

Description référence du repère : sol

Différence entre le niveau d'eau et la référence (en m) : 1.320 m

Altitude calculée de l'eau (en m) : 166.901 m
