Commune : LIMOUX

Rivière : L' Aude

Code : AUDE2020_S_1149

Code : AUDE2020_R_1149_1

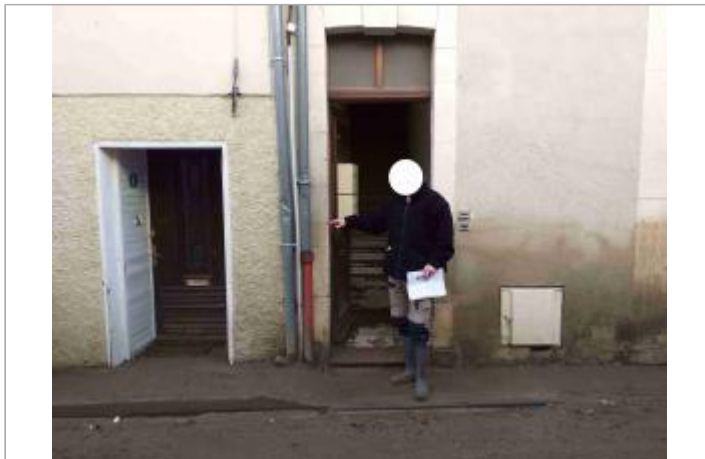
Commentaires : Façade habitation

1 Repère(s) sur le site**GÉNÉRAL**

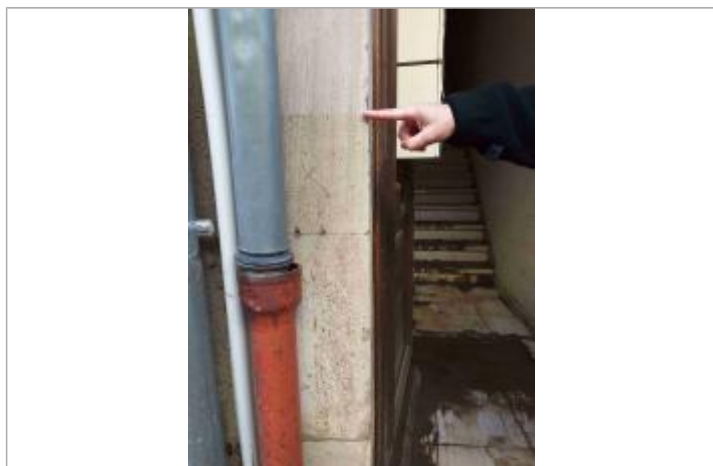
Nature du repère : Laisse d'inondation

Commentaires : Mur

État du repère : Disparu

Description référence du repère : sol

Différence entre le niveau d'eau et la référence (en m) : 1.320 m

Altitude calculée de l'eau (en m) : 166.901 m
