Rivière : L' Aude

Code : AUDE2020_S_1149

22 janvier 2020

Code : AUDE2020_R_1149_1

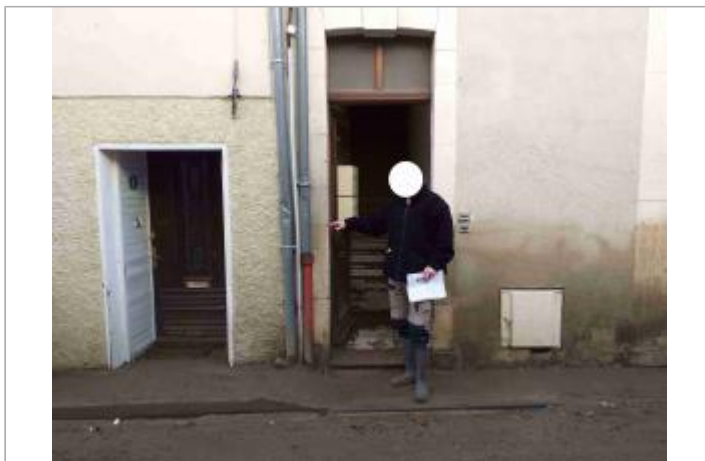
Photo © DDTM/SMMAR

Commentaires : Façade habitation

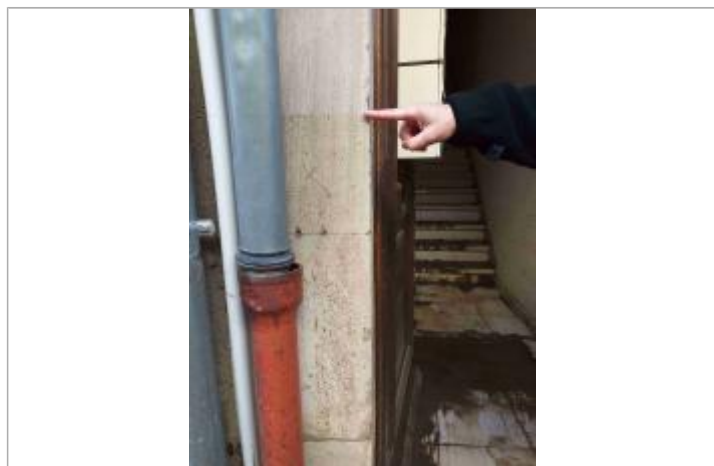
Photo © DDTM_SMMAR

Nature du repère : Laisse d'inondation

Commentaires : Mur

État du repère : Disparu

Différence entre le niveau d'eau et la référence (en m) : 1.320 m
