Commune : LIMOUX

Rivière : L' Aude

Code : AUDE2020_S_1152

Code : AUDE2020_R_1152_1

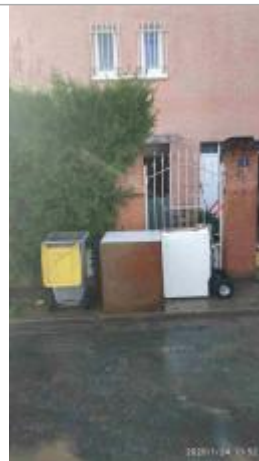
Commentaires : Pilier gauche entrée

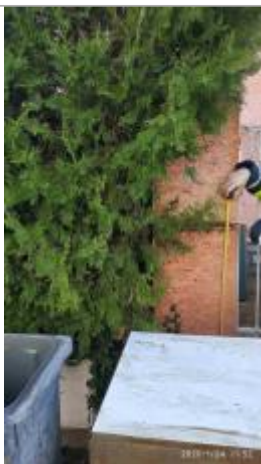
Nature du repère : Laisse d'inondation

Commentaires : Pilier

État du repère : Disparu

Description référence du repère : sol

Altitude de la référence (en m) : 162.739 m

Différence entre le niveau d'eau et la référence (en m) : 1.290 m

Altitude calculée de l'eau (en m) : 164.029 m
