Commune : LIMOUX

Rivière : L' Aude

Code : AUDE2020_S_1152

Code : AUDE2020_R_1152_1

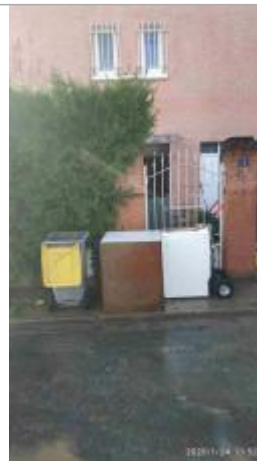
Commentaires : Pilier gauche entrée

Photo © DDTM/SMMAR

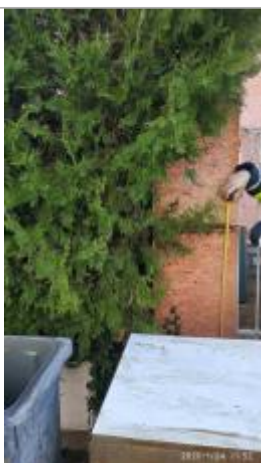
Commentaires : Pilier

Photo © DDTM_SMMAR

Maximum de l'inondation : Oui

État du repère : Disparu

Différence entre le niveau d'eau et la référence (en m) : 1.290 m

Altitude calculée de l'eau (en m) : 164.029 m
