Commune : LIMOUX

Rivière : L' Aude

Bâtiment secours catholique rue d'Alsace

Code : AUDE2020_S_1153

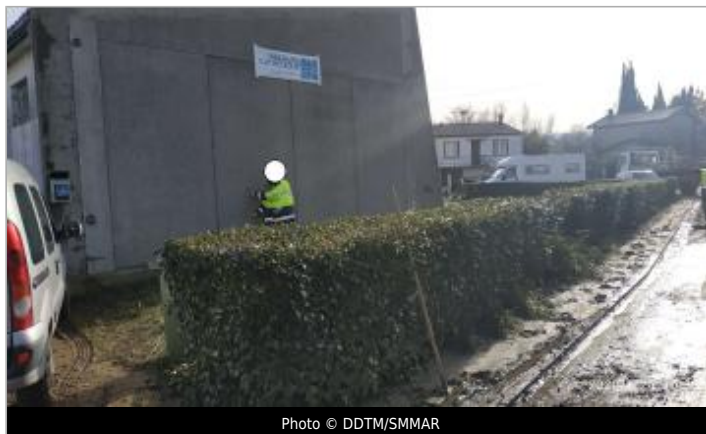
Commentaires : Mur

1 Repère(s) sur le site**GÉNÉRAL**

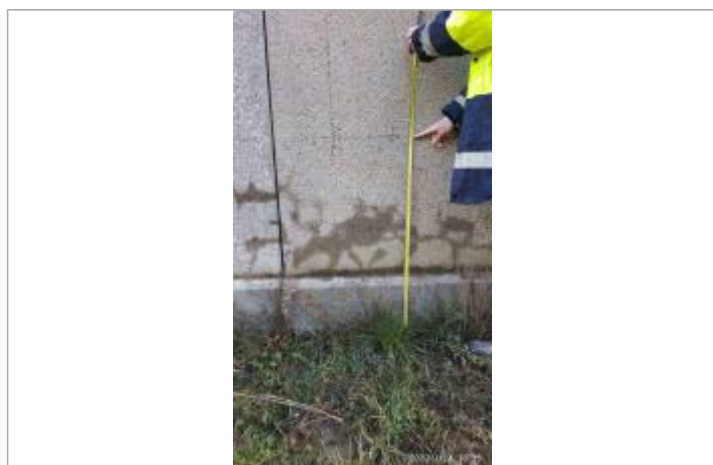
Code : AUDE2020_R_1153_1

Nature de l'inondation : **Débordement de cours d'eau**Nature du repère : **Laisse d'inondation**

Commentaires : Mur

État du repère : Disparu

Différence entre le niveau d'eau et la référence (en m) : 0.850 m

Altitude calculée de l'eau (en m) : 163.632 m
