Commune : LIMOUX

**8 rue du Roussillon**

Code : AUDE2020\_S\_1155

Code : AUDE2020\_R\_1155\_1

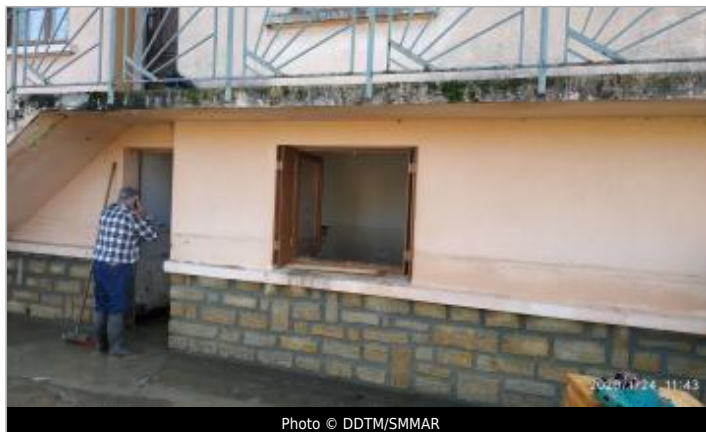
Commentaires : Mur, fenêtre sous balcon

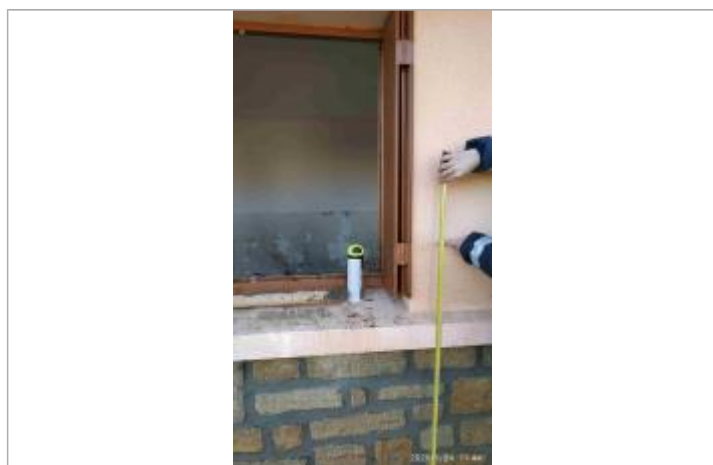
Nature du repère : Laisse d'inondation

Commentaires : Mur

État du repère : Disparu

Description référence du repère : sol

Différence entre le niveau d'eau et la référence (en m) : 1.200 m

Altitude calculée de l'eau (en m) : 163.6 m
