Commune : **LIMOUX** | Rivière : **L' Aude**

Chemin rural 314

Commentaires : Mur du bâtiment/hangar du service espaces verts de la commune de Limoux

Unité de gestion : Méditerranée Ouest
Code : AUDE2020_S_1156 **Date de mise à jour** : 23/03/2022
Auteur : SPC MO

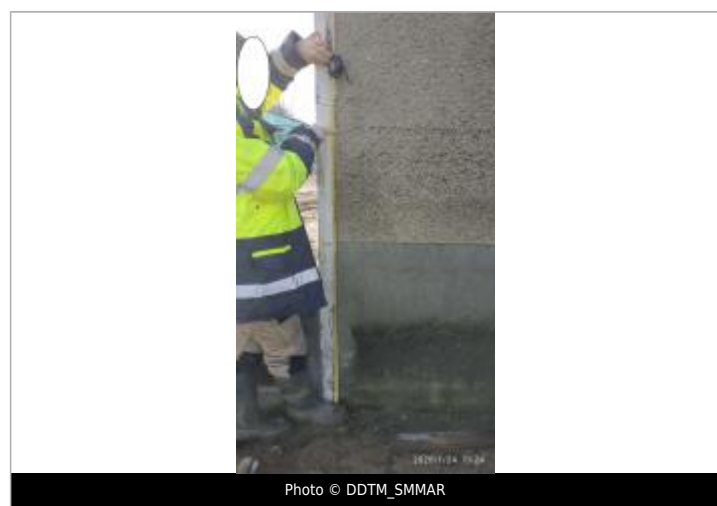
Code : AUDE2020_R_1156_1 **Date de mise à jour** : 23/03/2022
Auteur : SPC MO

Commentaires : Mur

Maximum de l'inondation : Oui
Visibilité : Non renseigné **État du repère** : Disparu
Pérennité : Aucune **Repère calculé** : Non renseigné
PHEC : Non renseigné

Méthode : GPS
Organisme : OTEIS
Référence nivelée : Autre type de référence
Description référence du repère : sol
Système altimétrique : NGF IGN 1969 (système normal)
Altitude de la référence (en m) : 162.099 m
Différence entre le niveau d'eau et la référence (en m) : 1.410 m
Altitude calculée de l'eau (en m) : 163.509 m
