Commune : LIMOUX

Rivière : L' Aude

Dernier bâtiment en dur dans espace vert**Commentaires :** Bâtiment en dur beige avec porte bleue plus proche de l'Aude**1**

GÉNÉRAL**Unité de gestion :** Méditerranée Ouest**Code :** AUDE2020_S_1157**Date de mise à jour :** 23/03/2022**Auteur :** SPC MO

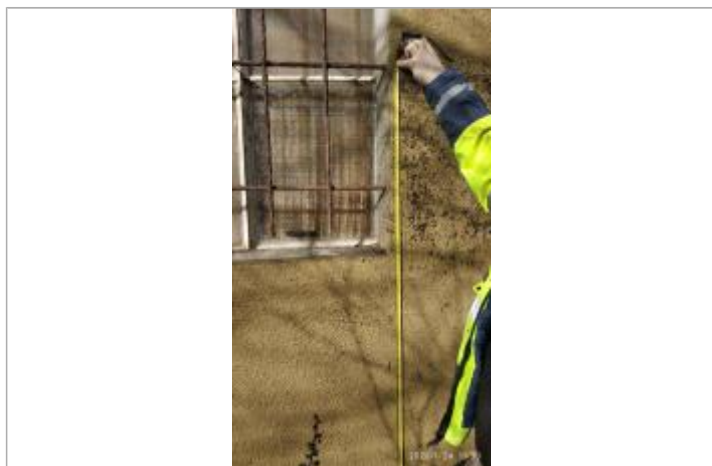
Photo © DDTM_SMMAR

Nature de l'inondation : **Débordement de cours d'eau**Altitude calculée de l'eau : **163.534 m**Nature du repère : **Marque peinture ou encre****Commentaires :** Mur**GÉNÉRAL****Code :** AUDE2020_R_1157_1**Date de mise à jour :****Auteur :** SPC MO

MARQUE**Maximum de l'inondation :** Oui**Visibilité :** Non renseigné**État du repère :** Disparu**Pérennité :** Aucune**Repère calculé :** Non renseigné**PHEC :** Non renseigné**SOURCE DE REPÉRAGE : LAISSES DE CRUES RELEVÉES PAR LA DDTM 11 / SMMAR SUR LA HAUTE VALLÉE DE L'AUDE - 24/01/2020****Type de repérage :** Campagne de terrain post-inondation**Organisme(s) :** DDTM 11**NIVELLEMENT INITIAL - 24/01/2020****Méthode :** GPS**Organisme :** OTEIS**Référence nivelée :** Autre type de référence**Description référence du repère :** sol**Système altimétrique :** NGF IGN 1969 (système normal)**Altitude de la référence (en m) :** 161.684 m**Différence entre le niveau d'eau et la référence (en m) :** 1.850 m**Altitude calculée de l'eau (en m) :** 163.534 m
