Commune : **LIMOUX** | Rivière : **L' Aude**

**16 rue des jardins**

**Unité de gestion :** Méditerranée Ouest  
**Code :** AUDE2020\_S\_1158      **Date de mise à jour :** 23/03/2022  
**Auteur :** SPC MO

**Code :** AUDE2020\_R\_1158\_1      **Date de mise à jour :** 29/03/2022  
**Auteur :** SPC MO

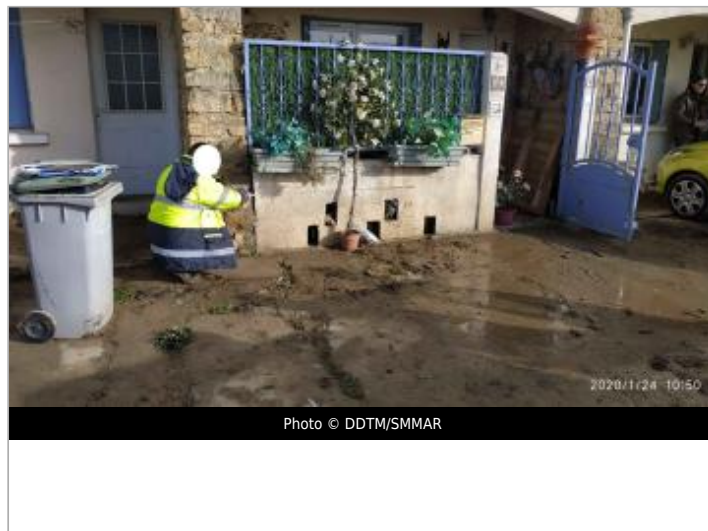
**22 janvier 2020**      Altitude calculée de l'eau : **163.403 m**

Nature de l'inondation : **Débordement de cours d'eau**      Nature du repère : **Laisse d'inondation**

**Commentaires :** Mur

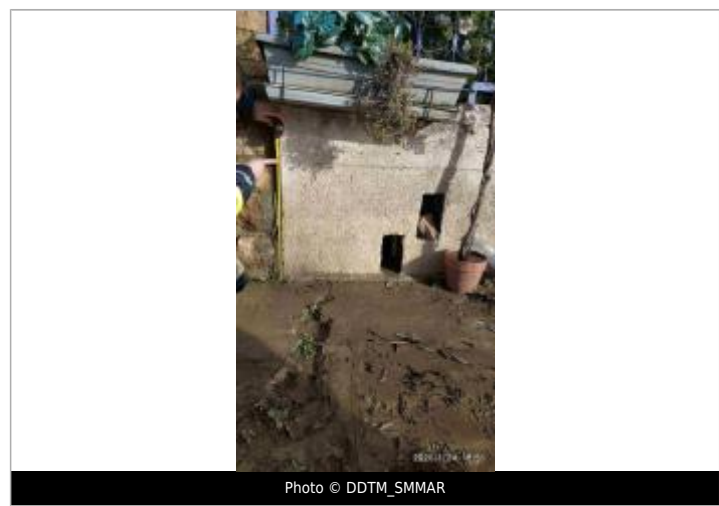
**Maximum de l'inondation :** Oui  
**Visibilité :** Non renseigné      **État du repère :** Disparu  
**Pérennité :** Aucune      **Repère calculé :** Non renseigné  
**PHEC :** Non renseigné

**Méthode :** GPS  
**Organisme :** OTEIS  
**Référence nivelée :** Autre type de référence  
**Description référence du repère :** sol  
**Système altimétrique :** NGF IGN 1969 (système normal)  
**Altitude de la référence (en m) :** 162.863 m  
**Différence entre le niveau d'eau et la référence (en m) :** 0.540 m  
**Altitude calculée de l'eau (en m) :** 163.403 m
