Commune : LIMOUX

Rivière : L' Aude

**16 rue des jardins****Commentaires :** Sur mur mitoyen avec le numéro 12**1** Repère(s) sur le site**GÉNÉRAL****Unité de gestion :** Méditerranée Ouest**Code :** AUDE2020\_S\_1158**Date de mise à jour :** 23/03/2022**Auteur :** SPC MO

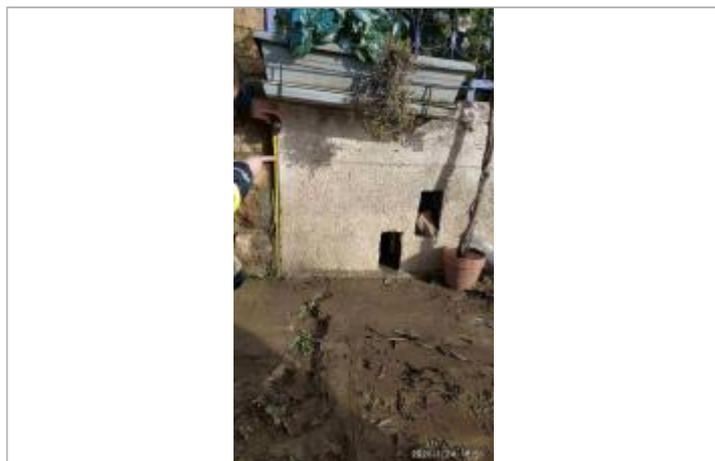
Photo © DDTM\_SMMAR

Nature de l'inondation : **Débordement de cours d'eau**Altitude calculée de l'eau : **163.403 m**Nature du repère : **Laisse d'inondation****Commentaires :** Mur**GÉNÉRAL****Code :** AUDE2020\_R\_1158\_1**Date de mise à jour :****Auteur :** SPC MO

**MARQUE****Maximum de l'inondation :** Oui**Visibilité :** Non renseigné**État du repère :** Disparu**Pérennité :** Aucune**Repère calculé :** Non renseigné**PHEC :** Non renseigné**SOURCE DE REPÉRAGE : LAISSES DE CRUES RELEVÉES PAR LA DDTM 11 / SMMAR SUR LA HAUTE VALLÉE DE L'AUDE - 24/01/2020****Type de repérage :** Campagne de terrain post-inondation**Organisme :** DDTM 11**NIVELLEMENT INITIAL - 24/01/2020****Méthode :** GPS**Organisme :** OTEIS**Référence nivelée :** Autre type de référence**Description référence du repère :** sol**Système altimétrique :** NGF IGN 1969 (système normal)**Altitude de la référence (en m) :** 162.863 m**Différence entre le niveau d'eau et la référence (en m) :** 0.540 m**Altitude calculée de l'eau (en m) :** 163.403 m
