Commune : LIMOUX

Rivière : L' Aude

Code : AUDE2020_S_1161

**22 janvier 2020**Nature de l'inondation : **Débordement de cours d'eau**Altitude calculée de l'eau : **165.859 m**Nature du repère : **Laisse d'inondation**

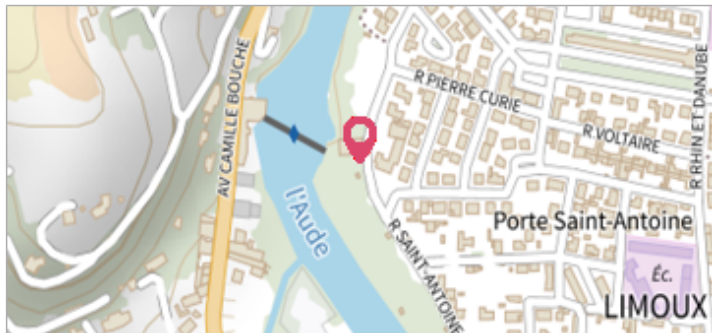
Commentaires : Portail

Commentaires : portail

État du repère : Disparu

Description référence du repère : sol

Différence entre le niveau d'eau et la référence (en m) : 1.300 m
