Commune : LIMOUX

Rivière : L' Aude

Intersection rue Albert Papon et rue Blanquerie

Code : AUDE2020_S_1164

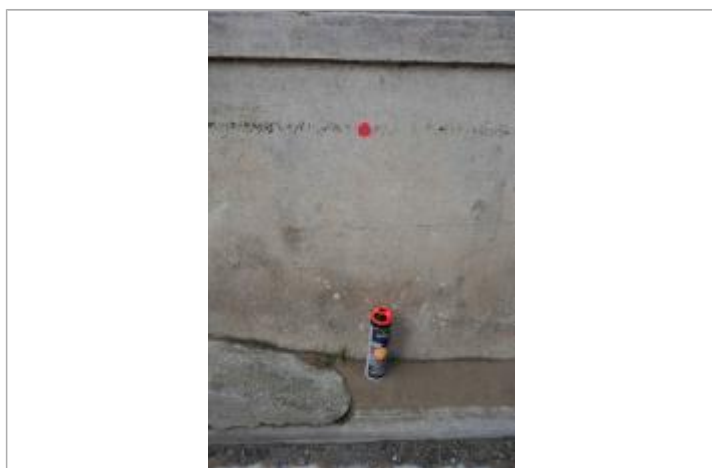
Photo © DDTM_SMMAR

Altitude calculée de l'eau : **167.416 m**Nature du repère : **Marque peinture ou encre**

Commentaires : Mur

État du repère : Disparu

Description référence du repère : sol

Altitude de la référence (en m) : 166.636 m

Différence entre le niveau d'eau et la référence (en m) : 0.780 m

Altitude calculée de l'eau (en m) : 167.416 m
