Commune : LIMOUX

Rivière : L' Aude

Code : AUDE2020_S_1164

Code : AUDE2020_R_1164_1

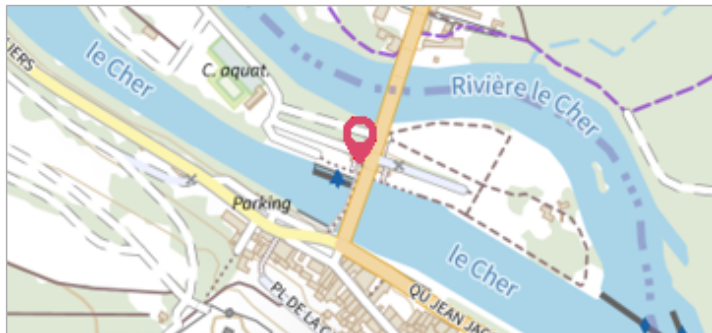
Photo © DDTM/SMMAR

Intersection rue Albert Papon et rue Blanquerie

Commentaires : Sur façade grise immeuble

22 janvier 2020

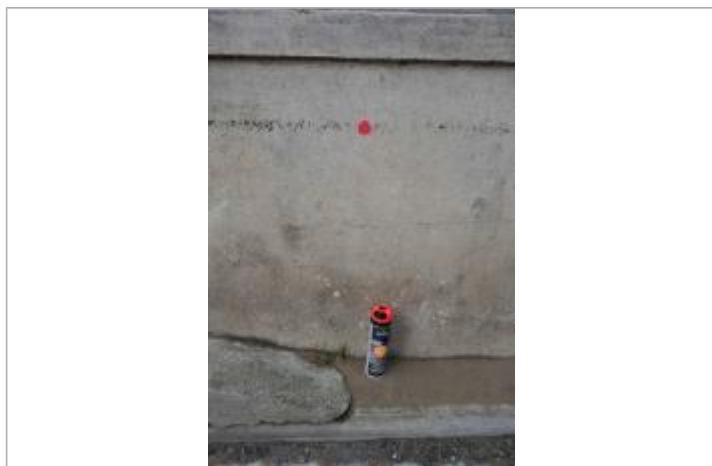
Photo © DDTM_SMMAR

Altitude calculée de l'eau : **167.416 m**Nature du repère : **Marque peinture ou encre**

Commentaires : Mur

État du repère : Disparu

Description référence du repère : sol

Différence entre le niveau d'eau et la référence (en m) : 0.780 m

Altitude calculée de l'eau (en m) : 167.416 m
