Commune : LIMOUX

Rivière : L' Aude

Intersection rue Albert Papon et rue Blanquerie

Code : AUDE2020_S_1164

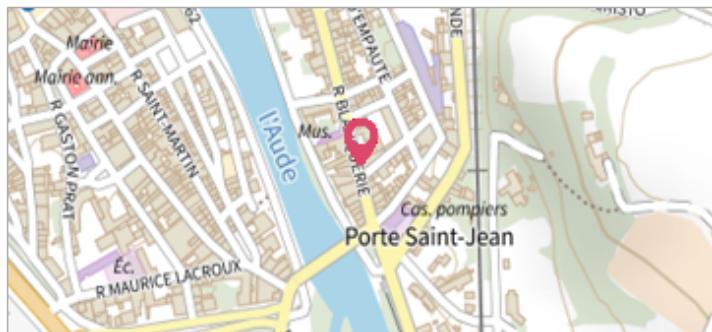
Commentaires : Sur façade grise immeuble

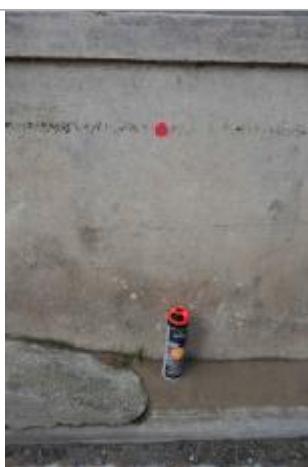
Nature du repère : Marque peinture ou encre

Commentaires : Mur

État du repère : Disparu

Description référence du repère : sol

Différence entre le niveau d'eau et la référence (en m) : 0.780 m

Altitude calculée de l'eau (en m) : 167.416 m
