Commune : LIMOUX

Rivière : Le Cougaing

Maison chemin farinier

Code : AUDE2020_S_1171

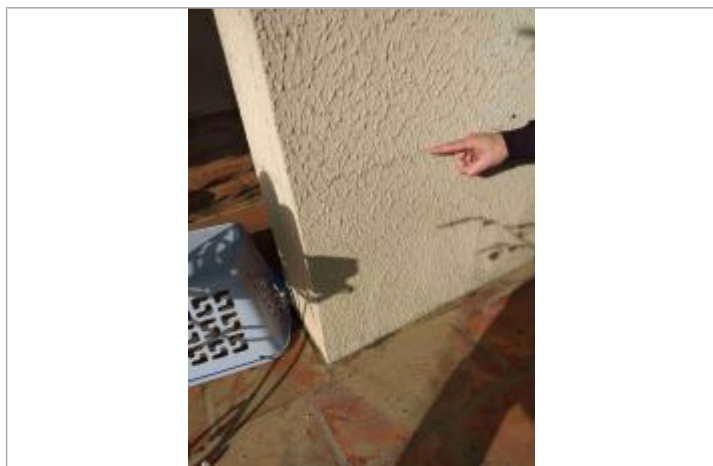
Photo © DDTM_SMMAR

Commentaires : Pilier

État du repère : Disparu

Description référence du repère : sol

Différence entre le niveau d'eau et la référence (en m) : 0.470 m
