Commune : **CHAMBON-SUR-LAC**

## Place de la fontaine

**Code :** WEB\_S\_202203233604

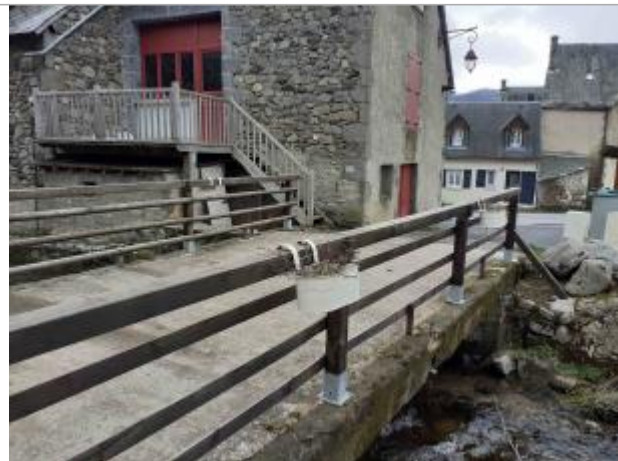
Pont face à la maison au dessus de la Couze Chambon

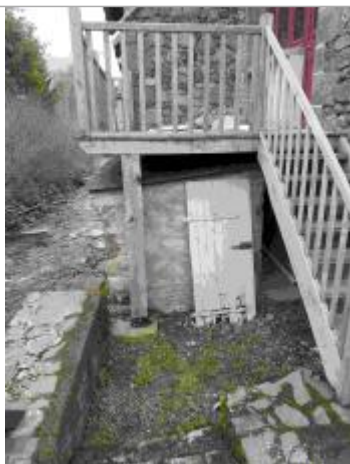
**Commentaires :** 65 cm au droit du bâtiment de la parcelle 275 ou du pont sur la Couze Surains

**Description référence du repère :** Dalle pied du bâtiment

Habitation rive droite
