Commune : **CHAMBON-SUR-LAC****Place de la fontaine****Commentaires** : Maison sur la rive droite après le pont place de la fontaine.**1** Repère(s) sur le site**GÉNÉRAL****Unité de gestion** : Loire-Allier-Cher-Indre**Code** : WEB\_S\_202203233604 **Date de mise à jour** : 29/03/2022**Auteur** : Florence B. OTEIS

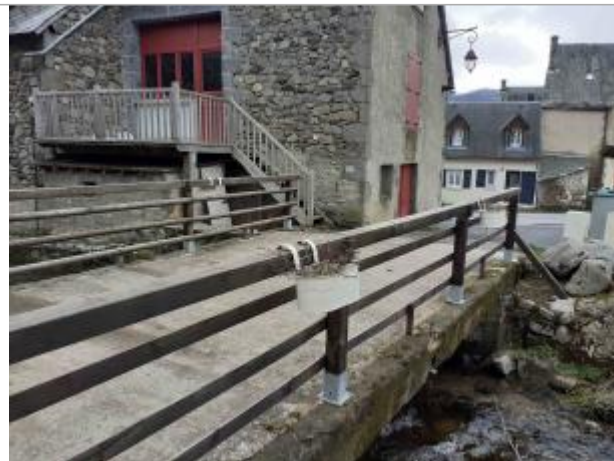
Pont face à la maison au dessus de la Couze Chambon
