Commune : **MEILLON**Rivière : **Le Gave de Pau**

Chemin en bordure du gave, 200 m en amont du stade

Repère(s) sur le site

Unité de gestion : Gironde-Adour-Dordogne**Code :** WEB_S_202203231903 **Date de mise à jour :** 23/03/2022**Auteur :** SMBGP

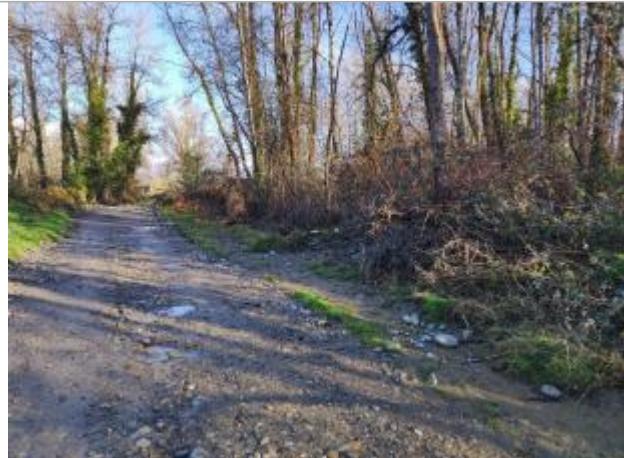
Vue du site (de l'amont vers l'aval) - Auteur : SMBGP

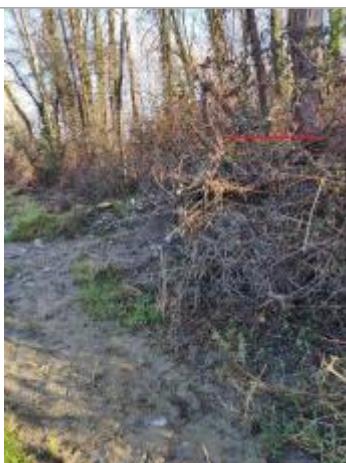
**12 Janvier 2022**Nature de l'inondation : **Débordement de cours d'eau**Altitude calculée de l'eau : **196.267 m**Nature du repère : **Repère normalisé (décret n°2005-233)****Commentaires :** Laisse de crue à 1,15m du sol

Vue du repère (le trait rouge représente le niveau atteint par les eaux) - Auteur : SMBGP

Texte : Crue 12 janvier 2022**Maximum de l'inondation :** Oui**Visibilité :** Non renseigné**État du repère :** Bon**Pérennité :** Longue**Repère calculé :** Non**PHEC :** Non
