Commune : **MEILLON**Rivière : **Le Gave de Pau****Chemin en bordure du gave, 200 m en amont du stade****1** Repère(s) sur le site**GÉNÉRAL**

Code : WEB_S_202203231903 Date de mise à jour : 23/03/2022

Code : WEB_R_202203231741

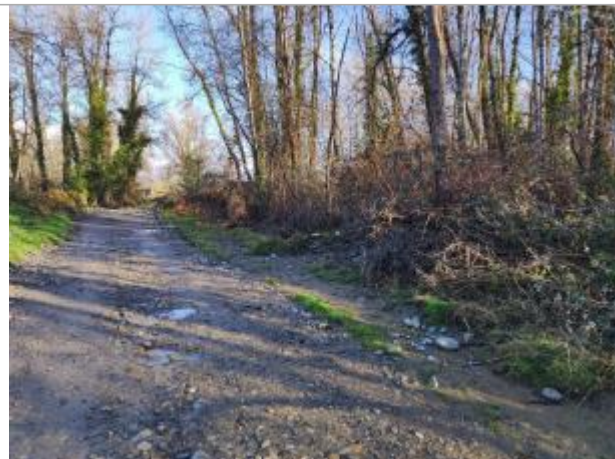
Vue du site (de l'amont vers l'aval) - Auteur : SMBGP

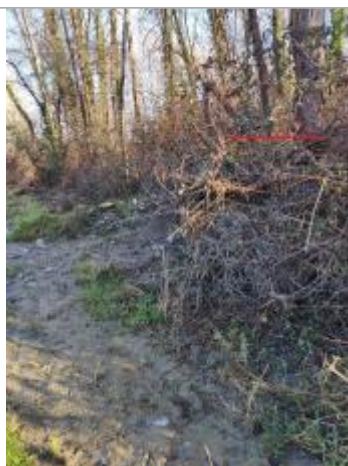
Commentaires : Laisse de crue à 1,15m du sol

Texte : Crue 12 janvier 2022

État du repère : Bon

Vue du repère (le trait rouge représente le niveau atteint par les eaux) - Auteur : SMBGP
