Commune : MUROL

Rivière : La Couze Chambon

## Restaurant du Domaine du Lac

Commentaires : Restaurant sur la plage du lac Chambon parcelle 0203.

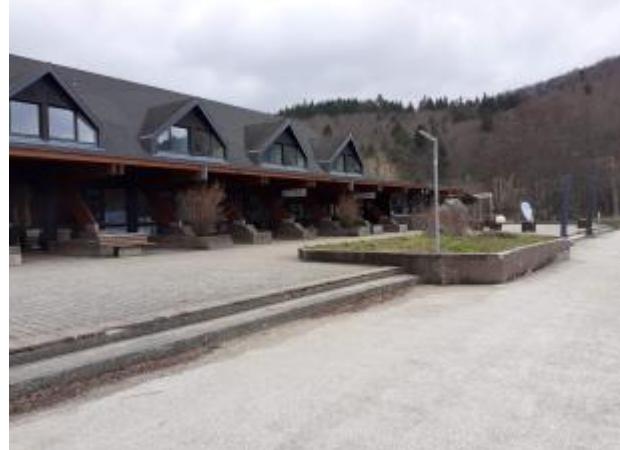
restaurant plage du lac chambon

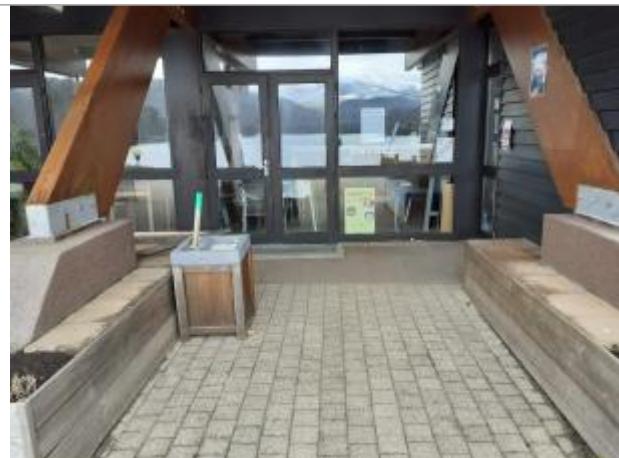
Commentaires : Le restaurant inondé par 3 à 4 cm d'eau

Altitude calculée de l'eau : **877.45 m**

Porte du restaurant plage du lac chambon
